# PAROSVEJ 56 - 110

# PAROSVEJ 88

**Parcel nr. 88, Hårup**

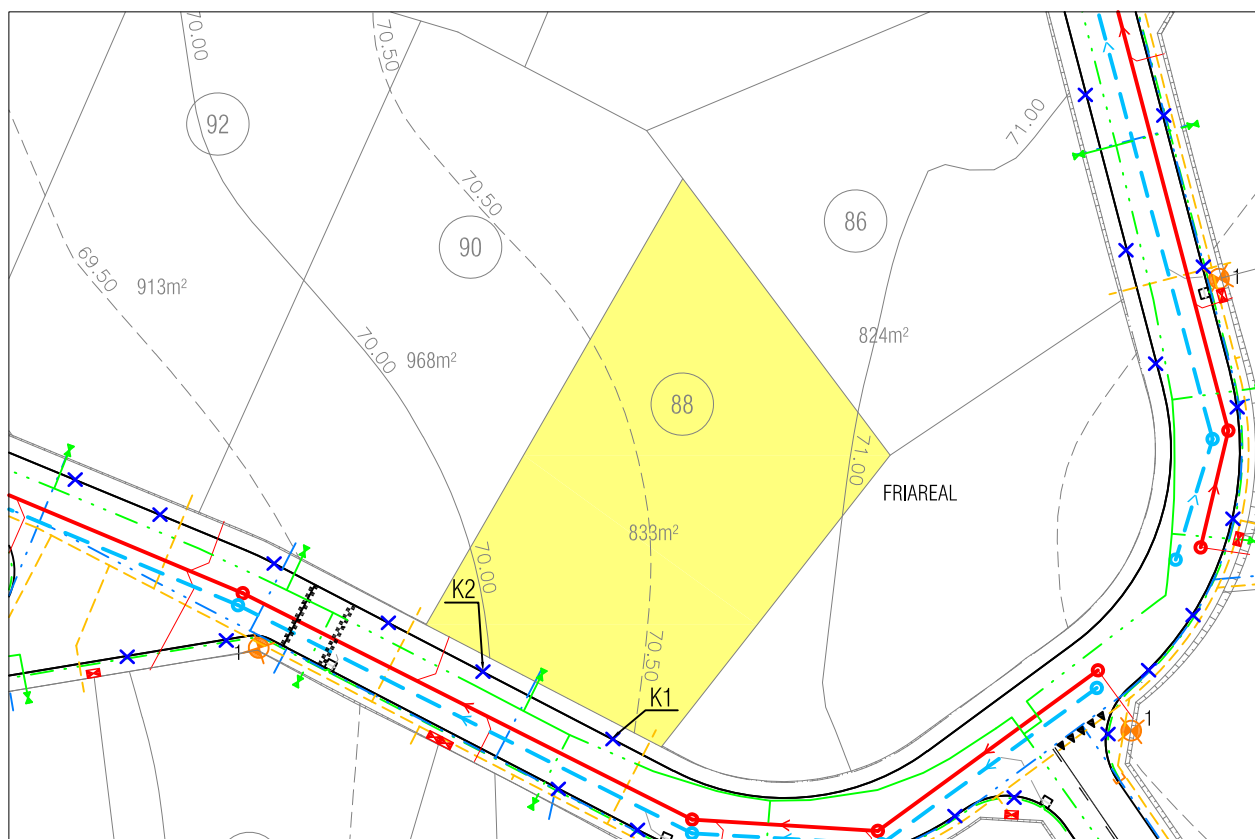
# Parcelkort

Kantstenskote i skel:

K1 : 70.349

K2 : 69.953

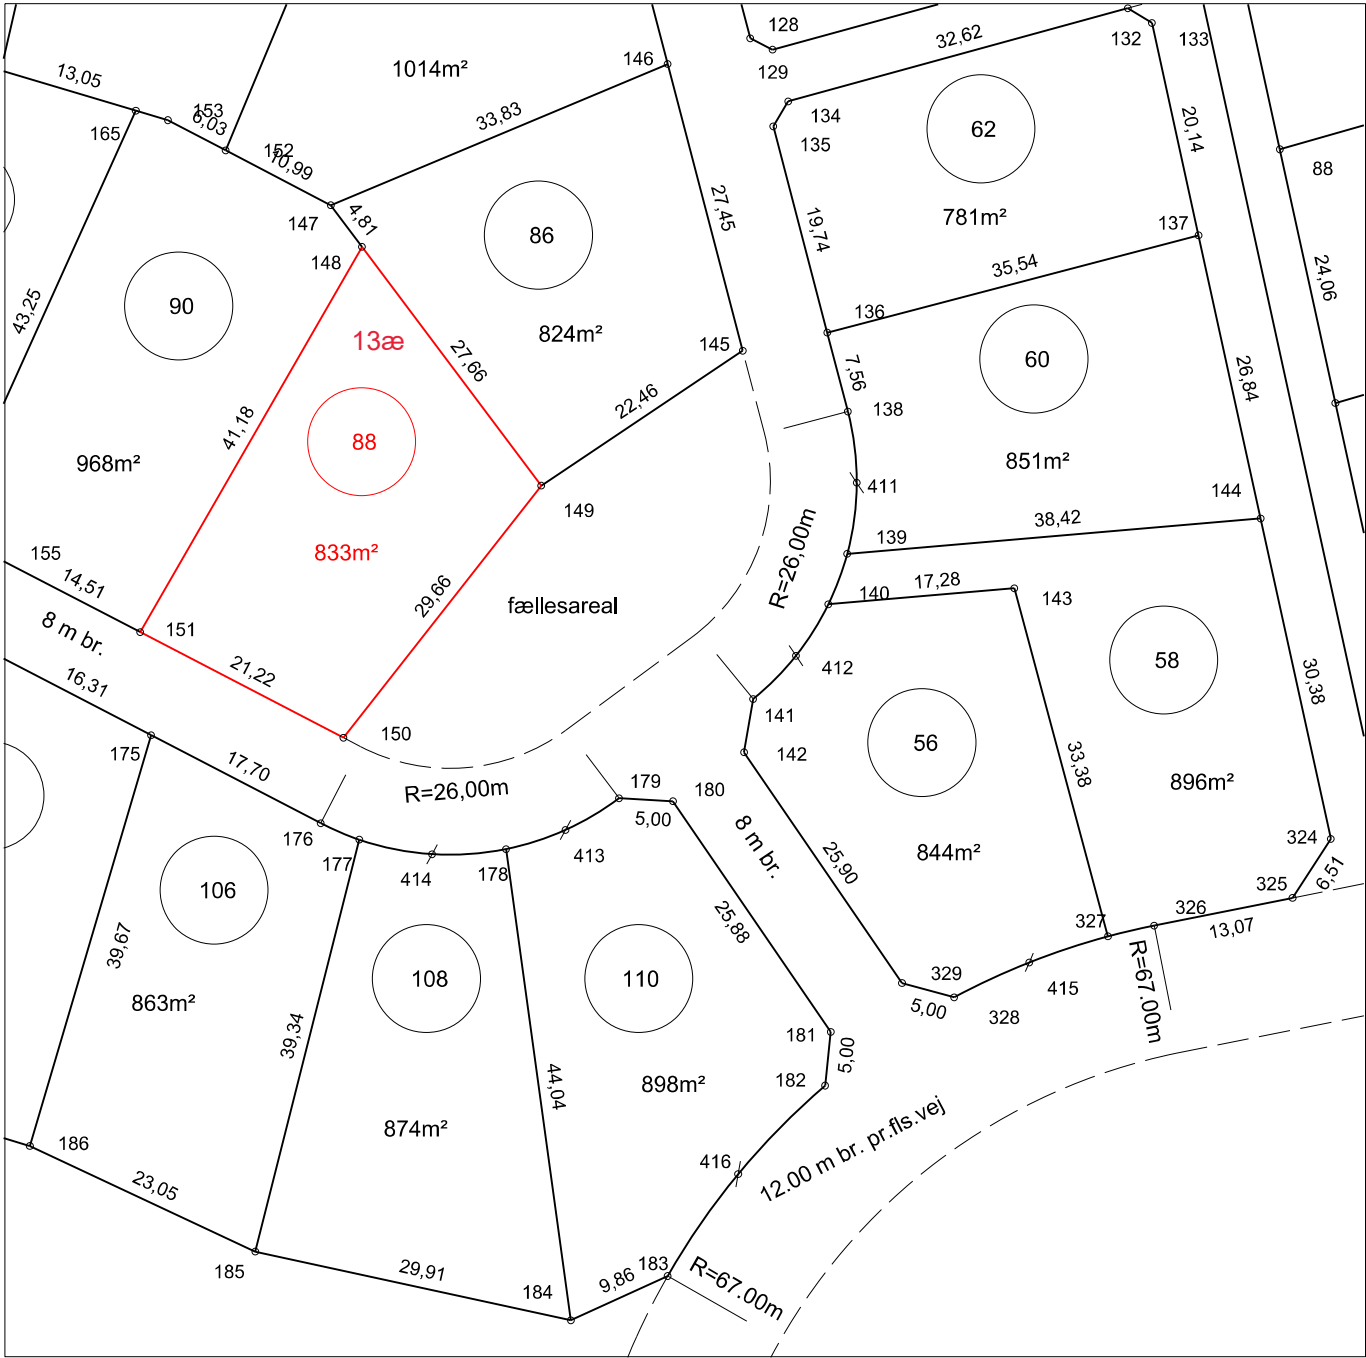
UDSNIT AF MÅLEBLAD

## KOORDINATLISTE

DATA ER I METER IFT SYSTEM34J/GPS

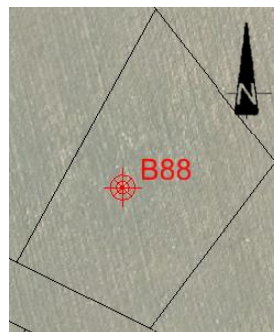
Situationsskitse:

| Boring nr. | B88 |
| Terrænkote: | +70,4 DVR90 |
| Overside bæredygtige lag: | 0,3 m u. t. |
| Afrømningsniveau for gulve: | 0,3 m u. t. |
| Orienterende regningsmæssig bæreevne: | 240 kN/m <sup>2</sup> |

Med bundforhold som truffet i den udførte boring, kan der for kælderløst byggeri og moderate belastninger, forventes gennemført en direkte fundering i/under overside bæredygtige lag eller som min. frostsikker dybde under fremtidig terræn.

Da jordbunden ikke vurderes tilstrækkelig selvdrænende, anbefales det at lægge omfangsdræn.

Da jordbunden består af overvejende lavpermeable aflejringer i form af ler, vurderes grunden ikke egnet for nedsivning.
