# OVERSIGTSPLAN

**SERINEDALEN 81-117**  
**SERINEHØJEN 3-32**  
**SERINELUNDEN 203-214**

# SERINEHØJEN 6

## BOLIGOMRÅDE VED SERINEDALEN, MALLING

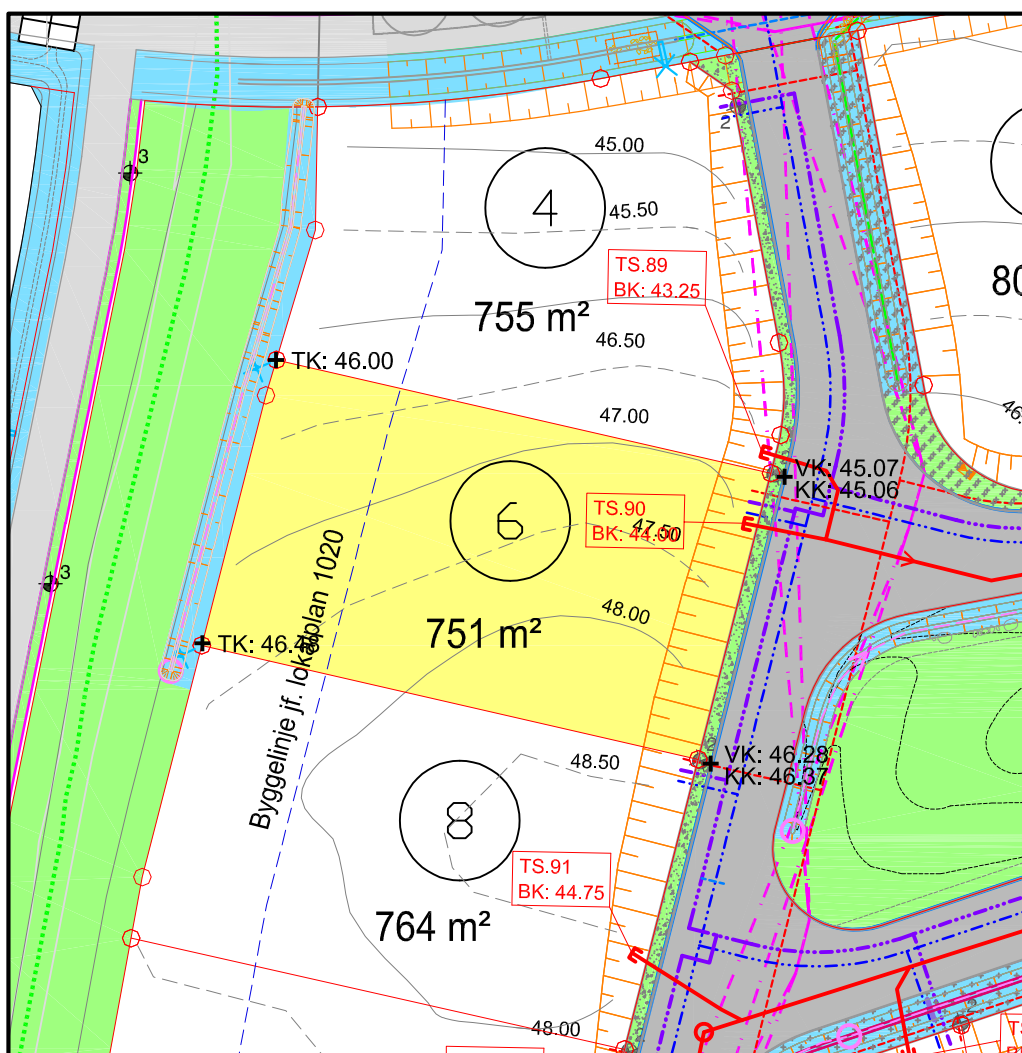
## Parcelkort

- Regnvandsledning
- Spildevandsledning
- Eksisterende vandledning, ikke i brug
- Vandledning
- Fjernvarmeledning
- El-ledning, kabelskab
- Oversigtslinje
- Wadi
- Mast med lysarmatur
- Byggelinje jf. lokalplan 1020
- Punkt for afledning af regnvand på Terræn

VK: Vejkote ud for skel.  
KK: Kantstenskote ud for skel.  
TK: Terrænkote i skel.

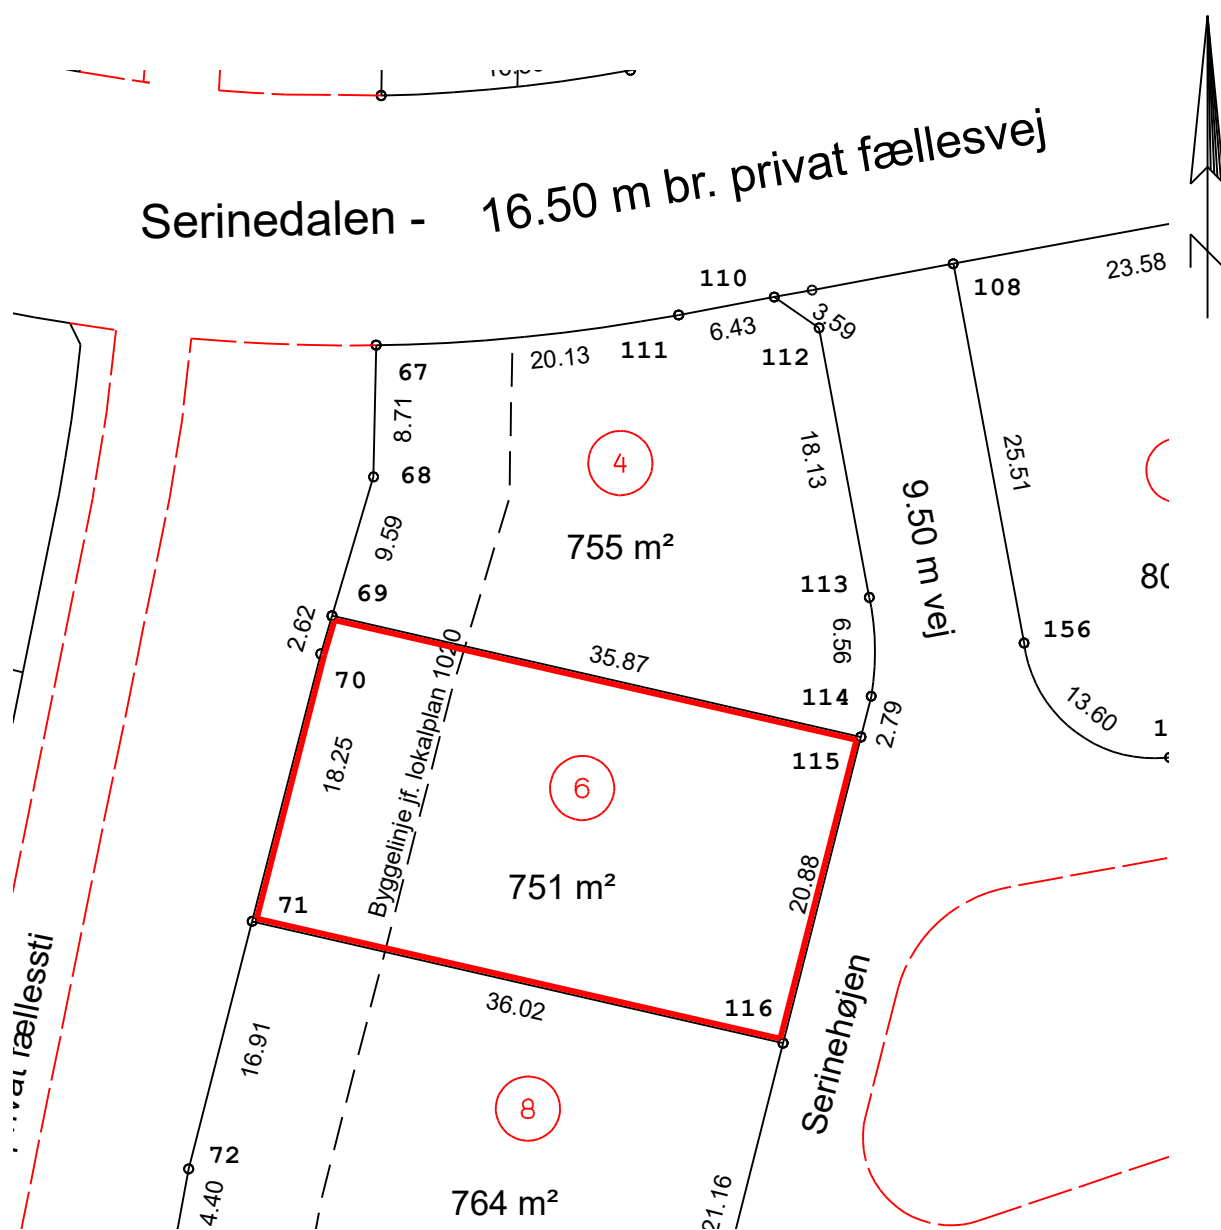
Udsnit af måleblad

Lokalplan 1020

S34J / ref.net Leica SmartNet

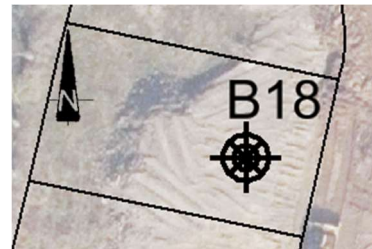
Situationsskitse:

| Boring nr. | B18 |
| Terrænkote: | +48,1 DVR90 |
| Overside bæredygtige lag (OSBL): | 0,4 m u. t. |
| Orienterende regningsmæssig bæreevne: | >200 kN/m <sup>2</sup> |
