# SERINEHØJEN 30

# Parcelkort

# BOLIGOMRÅDE VED SERINEDALEN, MALLING

## Parcelhusrapport

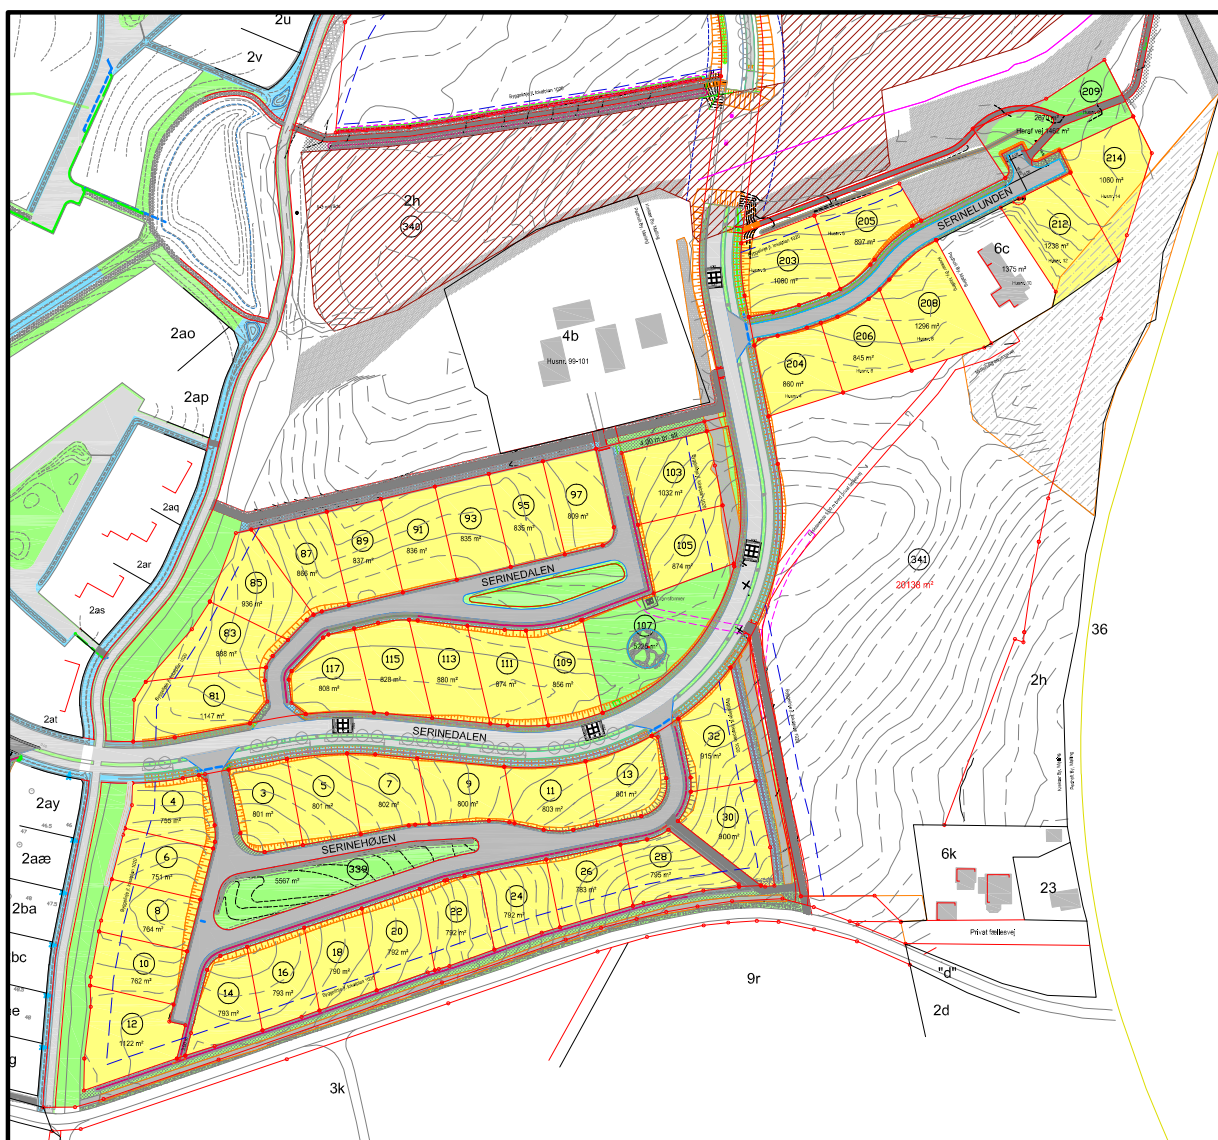
# OVERSIGTSPLAN

**SERINEDALEN 81-117**  
**SERINEHØJEN 3-32**  
**SERINELUNDEN 203-214**

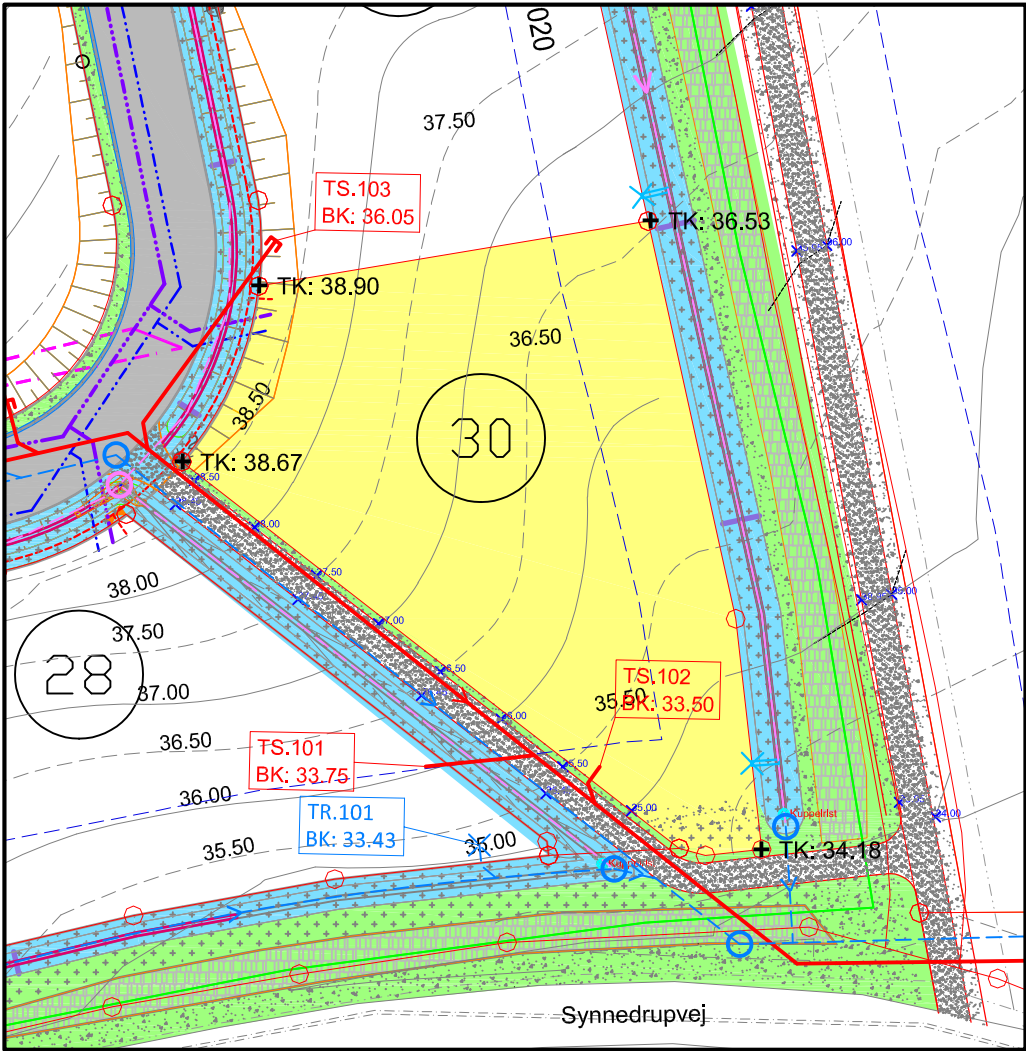
- Regnvandsledning
- Spildevandsledning
- Eksisterende vandledning, ikke i brug
- Vandledning
- Fjernvarmeledning
- El-ledning, kabelskab
- Oversigtslinje
- Wadi
- Mast med lysarmatur
- Byggelinje jf. lokalplan 1020
- Punkt for afledning af regnvand på Terræn

VK: Vejkote ud for skel.  
KK: Kantstenskote ud for skel.  
TK: Terrænkote i skel.

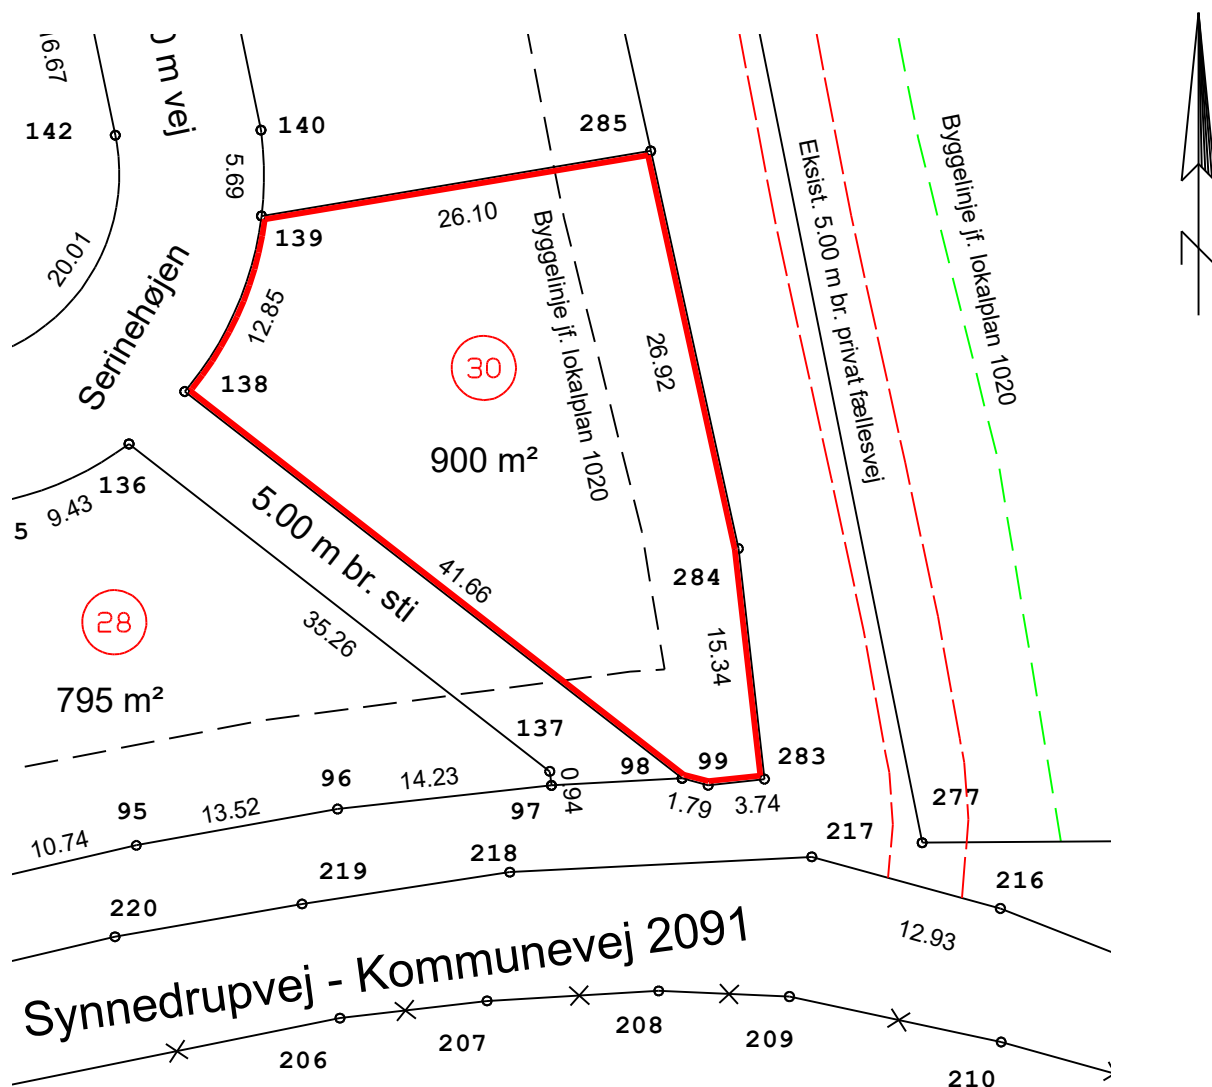
Udsnit af måleblad

# Matrikulære forhold

Lokalplan 1020

S34J / ref.net Leica SmartNet

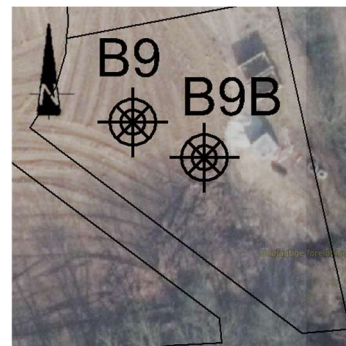
Situationsskitse:

| Boring nr. | B9 | B9B |
| Terrænkote: | +37,4 | +36,3 DVR90 |
| Overside bæredygtige lag (OSBL): | 1,6 | 0,2 m u. t. |
| Orienterende regningsmæssig bæreevne: | >200 | 190 kN/m <sup>2</sup> |

Med bundforhold som truffet i de udførte boringer kan der forventes ekstra omkostninger i forbindelse med funderingsarbejdet alt efter endelig placering af bygningen. Der kan ved boring B9B forventes gennemført direkte fundering, mens det er NIRAS' anbefaling, at der ved boring B9 funderes på sandpude ved udskiftning af samtlige aflejringer over OSBL-niveau med velkomprimeret sandfyld. Fundamenter føres til min. frostsikker dybde under fremtidig terræn. Den angivne orienterende regningsmæssige bæreevne er fremkommet ved forudsætning om lodret centralt belastet fundament med underkant i frostsikker dybde under registreret terrænniveau.
