# SERINEDALEN 91

## Parcelkort

## BOLIGOMRÅDE VED SERINEDALEN, MALLING

### Parcelhusrapport

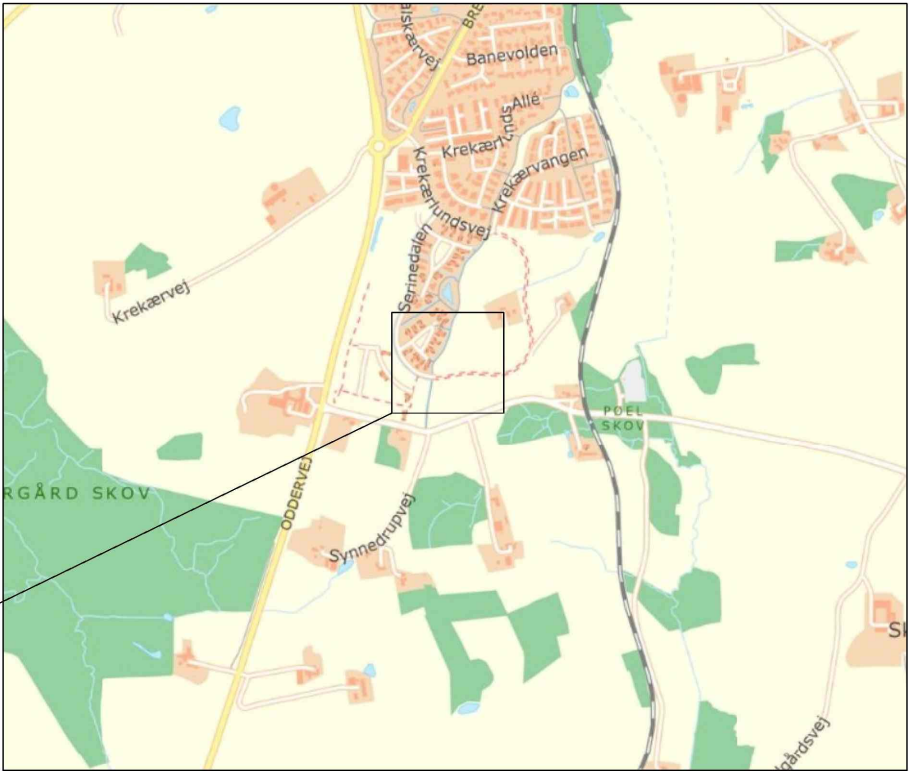
Situationsskitse:

| Boring nr. | B32 |
| Terrænkote: | +38,7 DVR90 |
| Overside bæredygtige lag (OSBL): | 0,3 m u. t. |
