# SERINEDALEN 103

# Parcelkort

# Matrikulære forhold

**Parcel ved B28, Serinedalen**

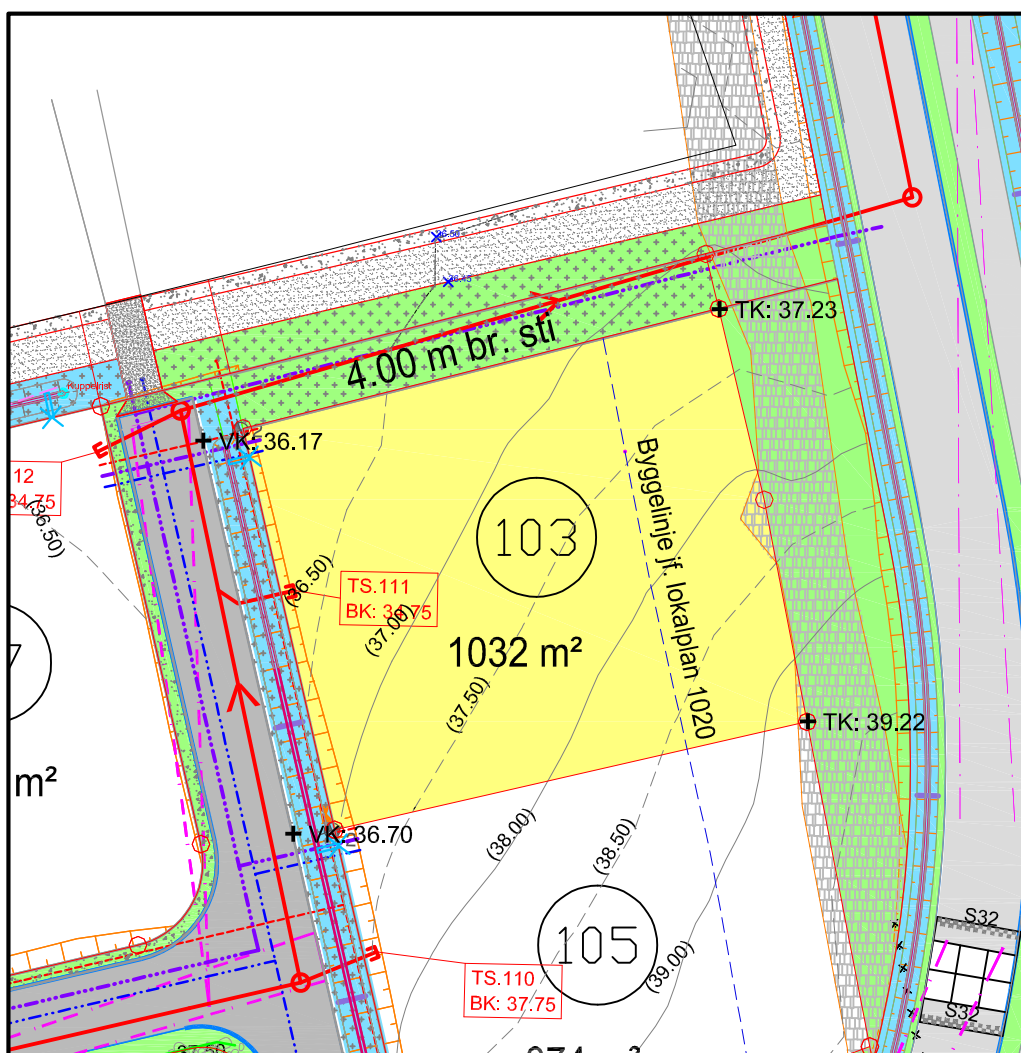
VK: Vejkote ud for skel.  
KK: Kantstenskote ud for skel.  
TK: Terrænkote i skel.

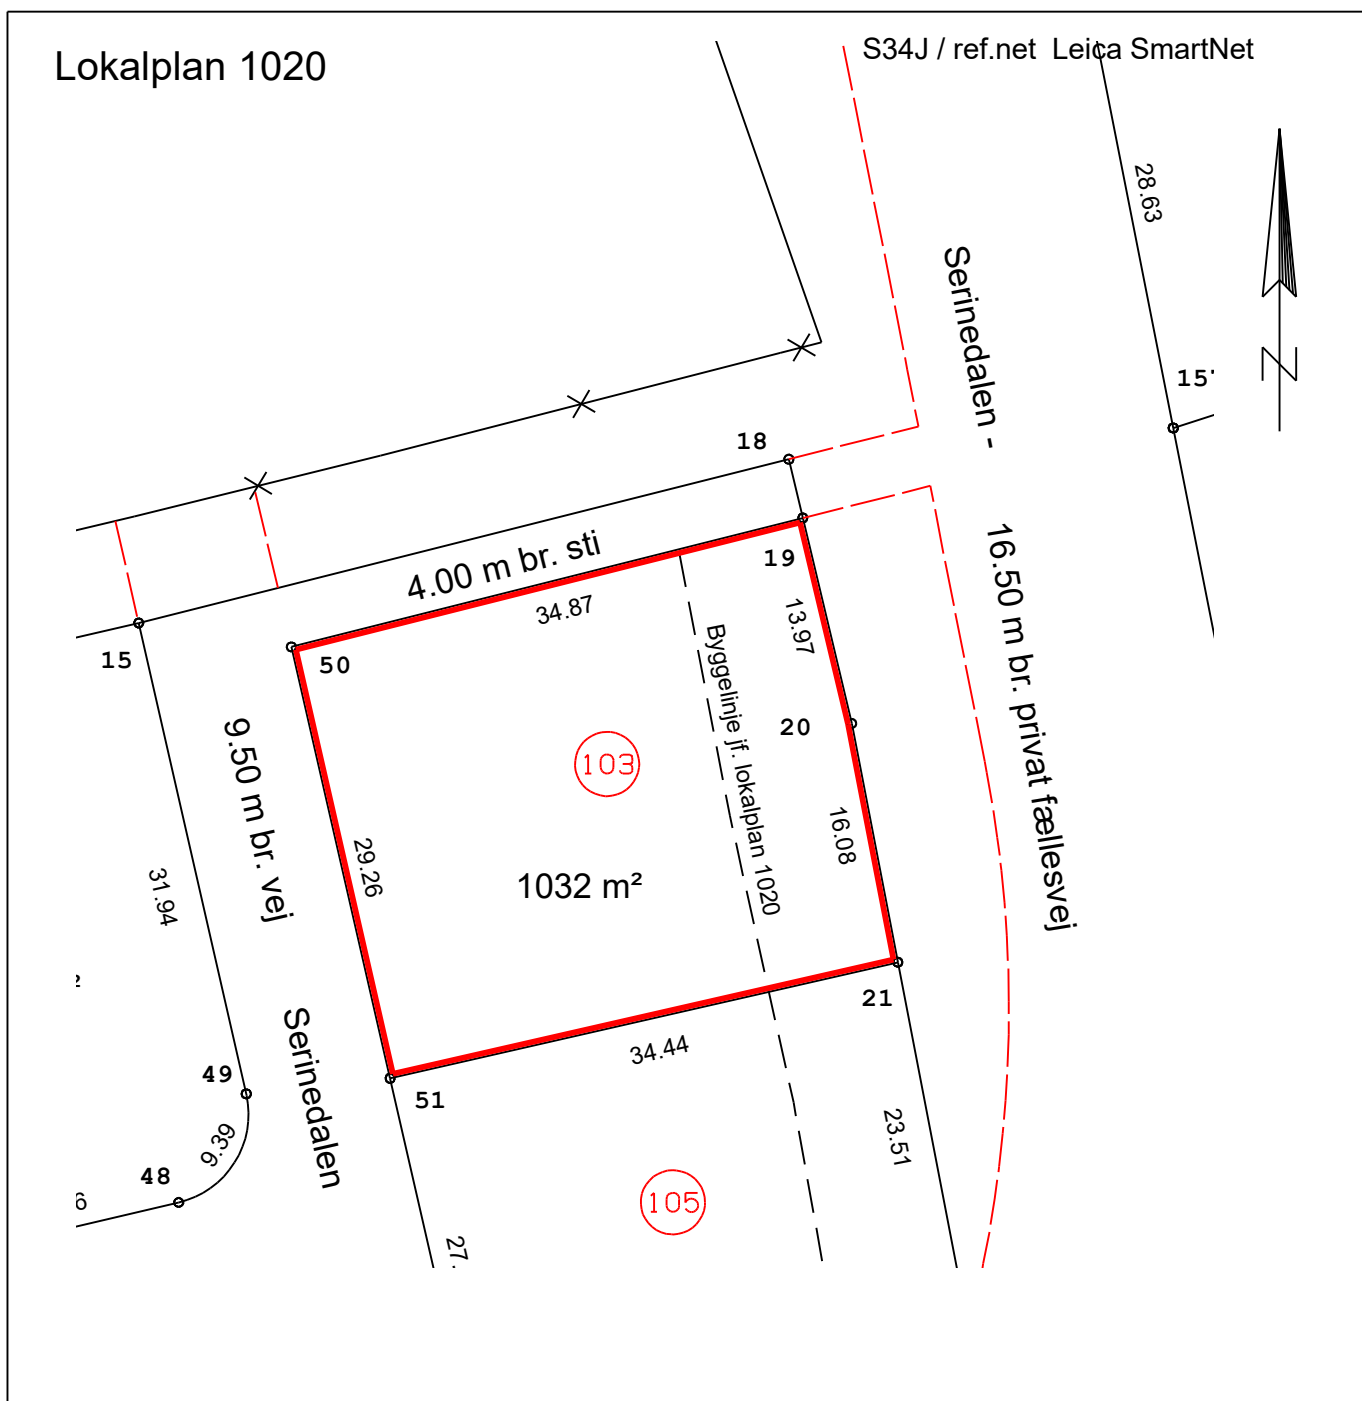
Udsnit af måleblad

| Punkt nummer | Y (m) | X (m) | Afstand (m) |
| 50 | 177180.96 | 221626.90 | |
| 19 | 177189.48 | 221593.09 | 34.87 |
| 20 | 177175.90 | 221589.85 | 13.97 |
| 21 | 177160.11 | 221586.80 | 16.08 |
| 51 | 177152.43 | 221620.38 | 34.44 |
| 50 | 177180.96 | 221626.90 | 29.26 |

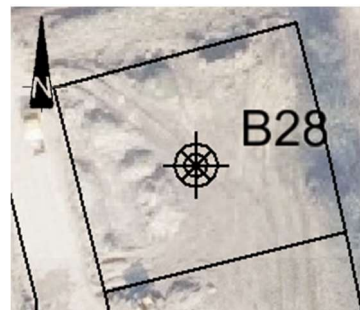
Situationsskitse:

| Boring nr. | B28 |
| Terrænkote: | +37,4 DVR90 |
| Overside bæredygtige lag (OSBL): | 0,3 m u. t. |
| Orienterende regningsmæssig bæreevne: | >200* kN/m <sup>2</sup> |

\* Skønnet ved 0,4 m brede fundamenter til kontrol af gennemlokning.

Med bundforhold som truffet i den udførte boring, kan der for kælderløst byggeri og moderate belastninger, forventes gennemført en direkte fundering i/under OSBL-niveau, dog som min. frostsikker dybde under fremtidig terræn. Den angivne orienterende regningsmæssige bæreevne, er angivet for et lodret centralt belastet fundament med underkant i frostsikker dybde under registreret terrænniveau.

Da der er truffet leraflejringer med lave styrkeparametre under funderingsniveau, skal der undersøges for gennemlokning til de trufne slappe aflejringer.

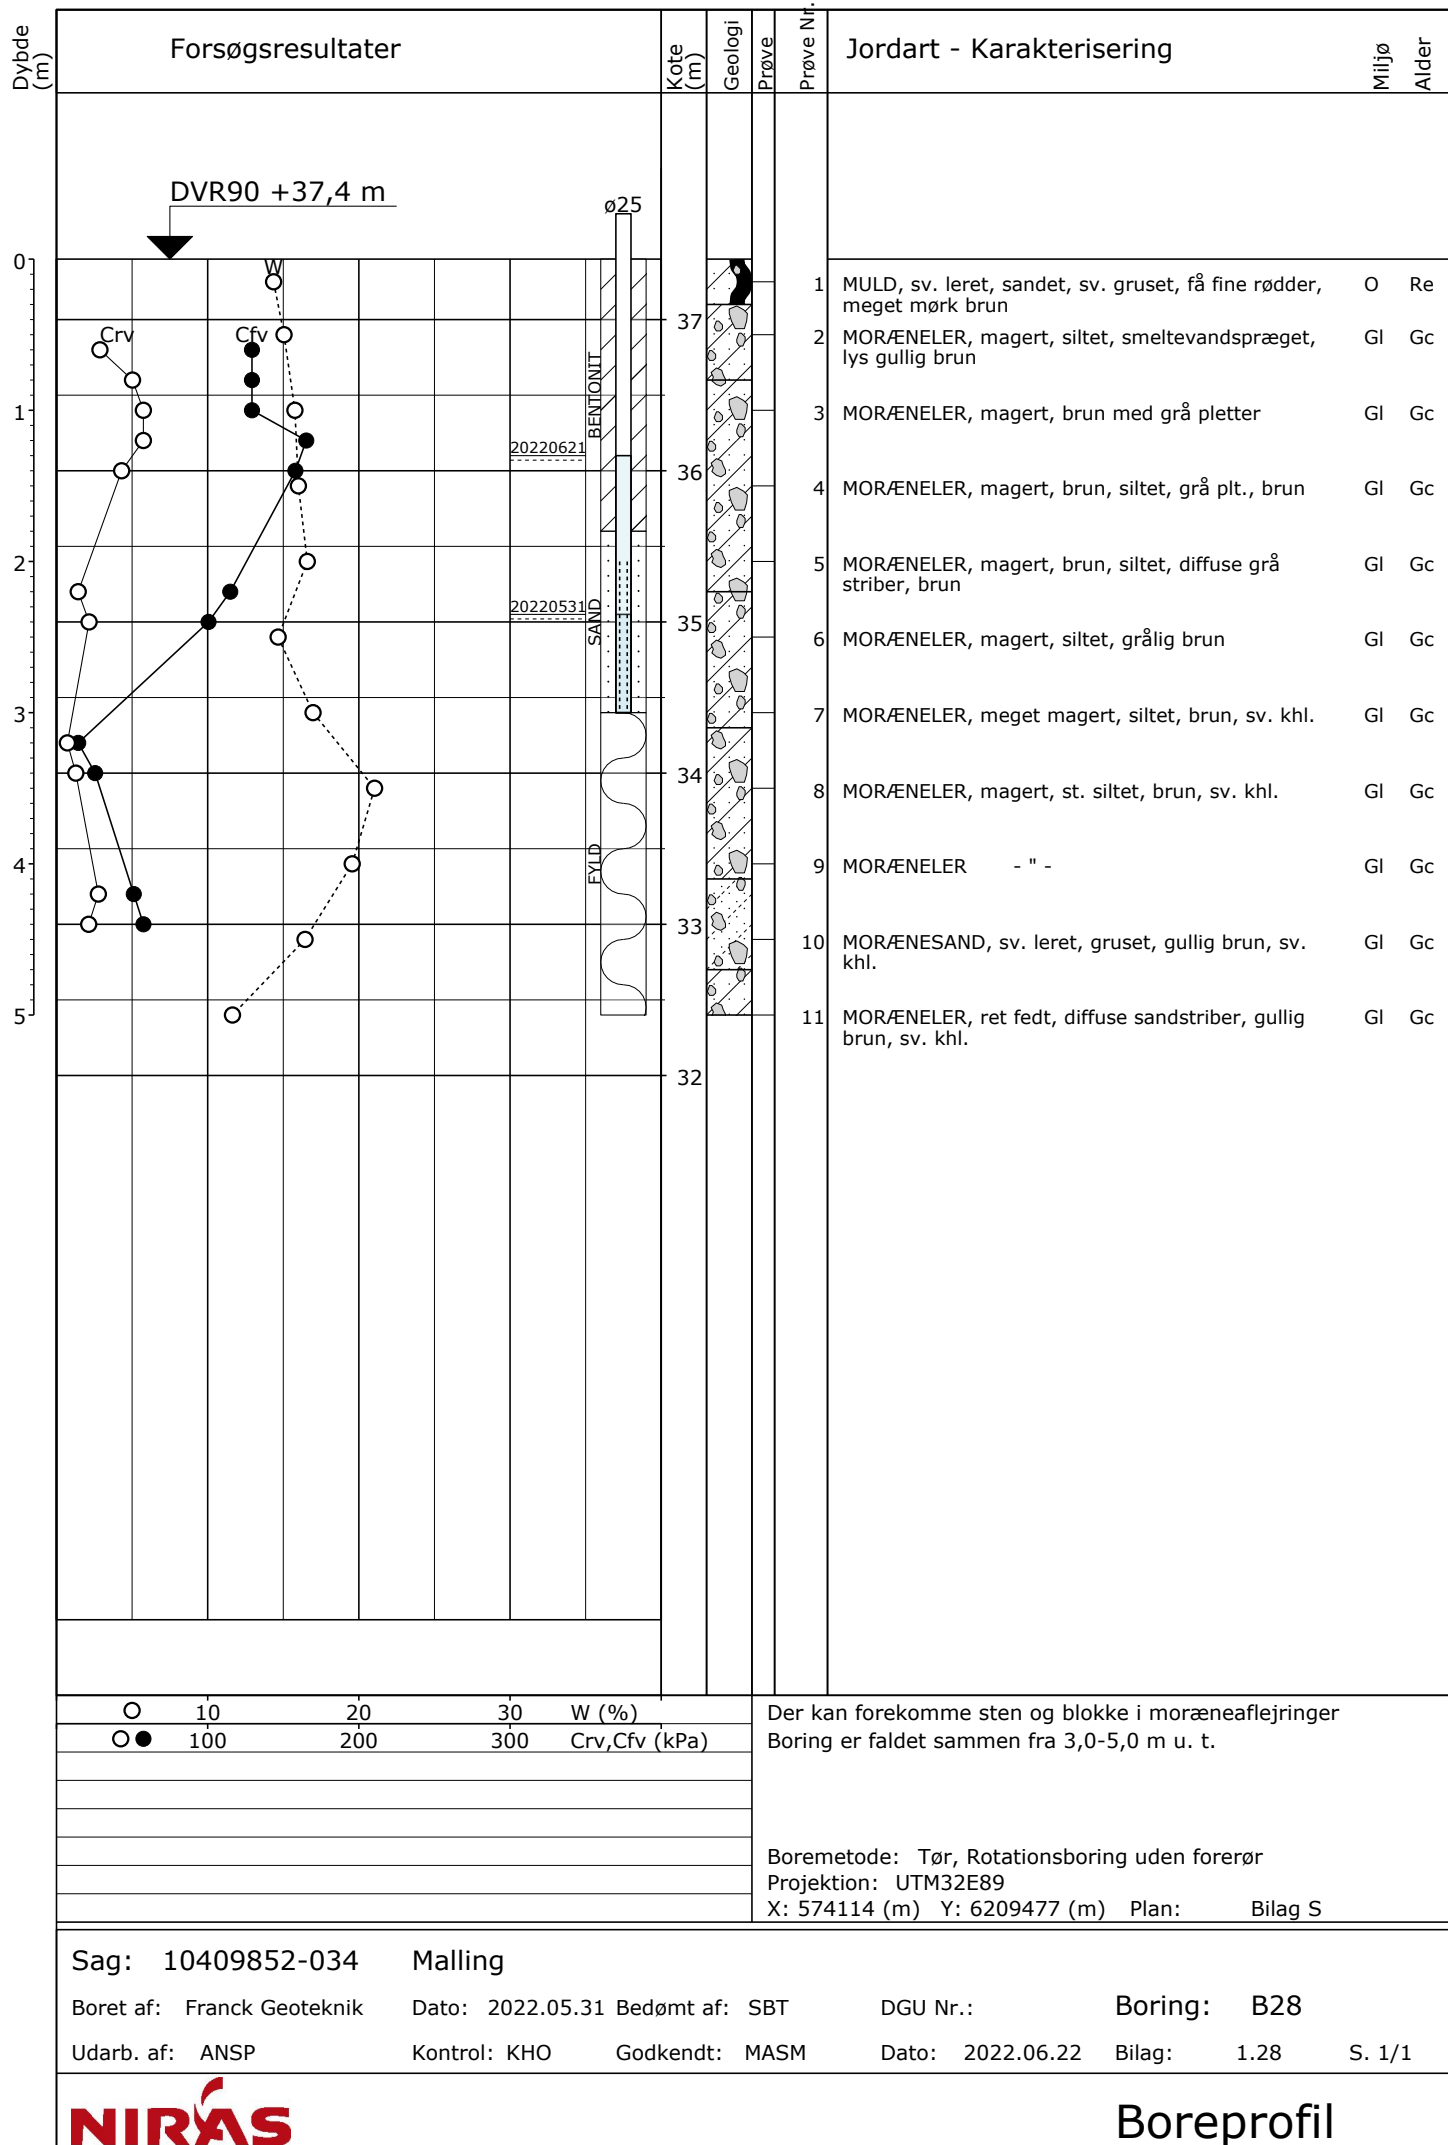
**NOTE:**  
Koter er i m angivet i kotesystem DVR90.  
Koordinatsystem er i UTM32EREF89.
