**SERINEDALEN 81-117**  
**SERINEHØJEN 3-32**  
**SERINELUNDEN 203-214**

# SERINEDALEN 83

# Parcelkort

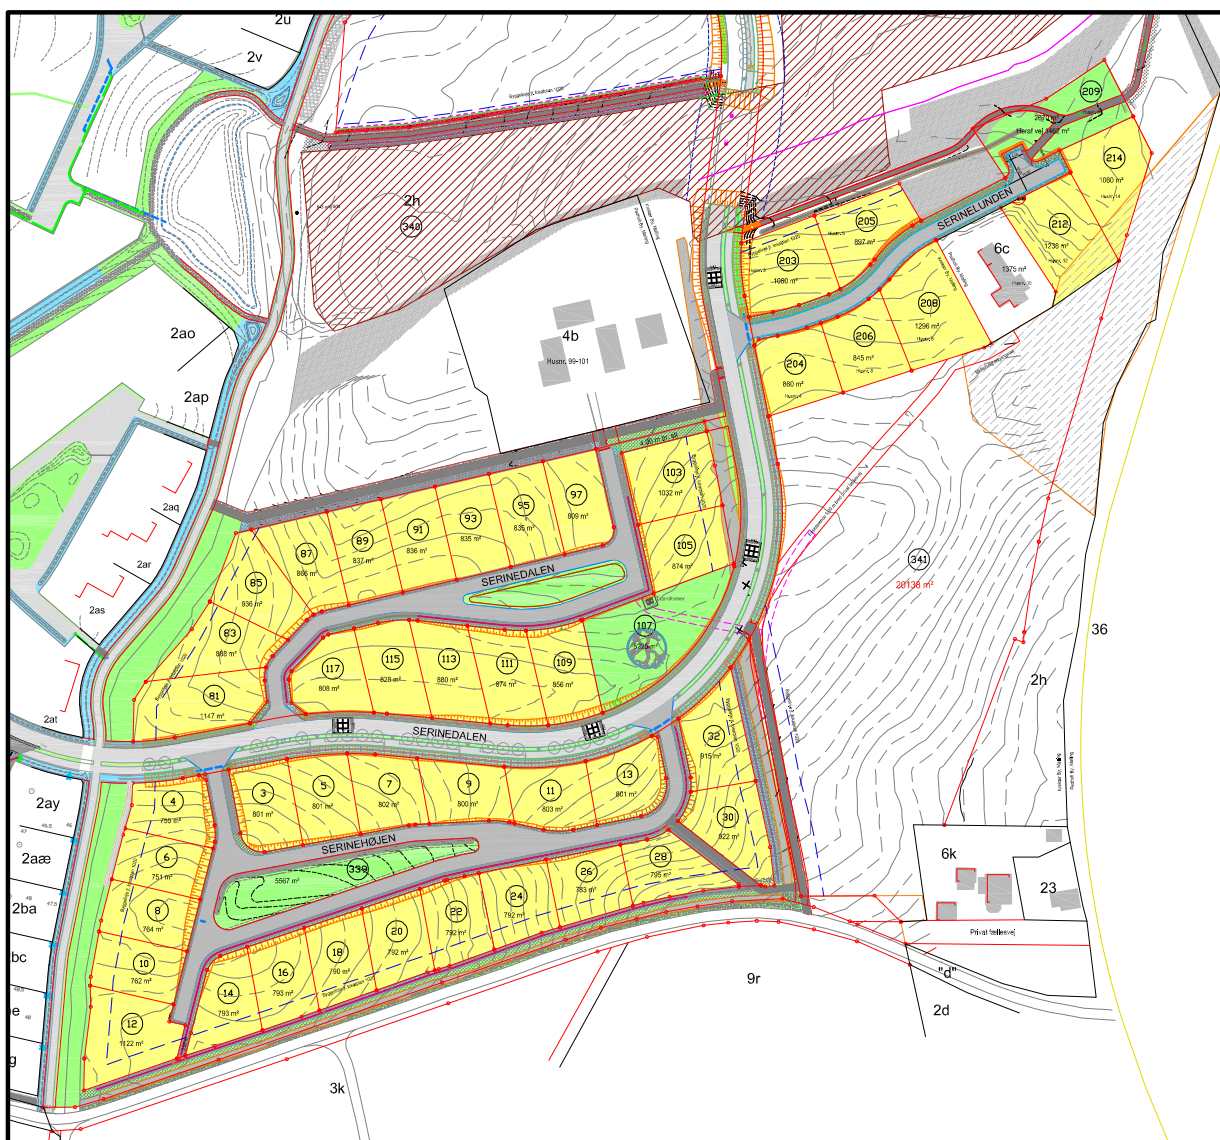
# OVERSIGTSPLAN

Grunde i udbud
-

Solgte grunde
-

Grønt område
-

Sti - skærver
-

Privatvej
-

Byggelinje
-

Belysningsmast

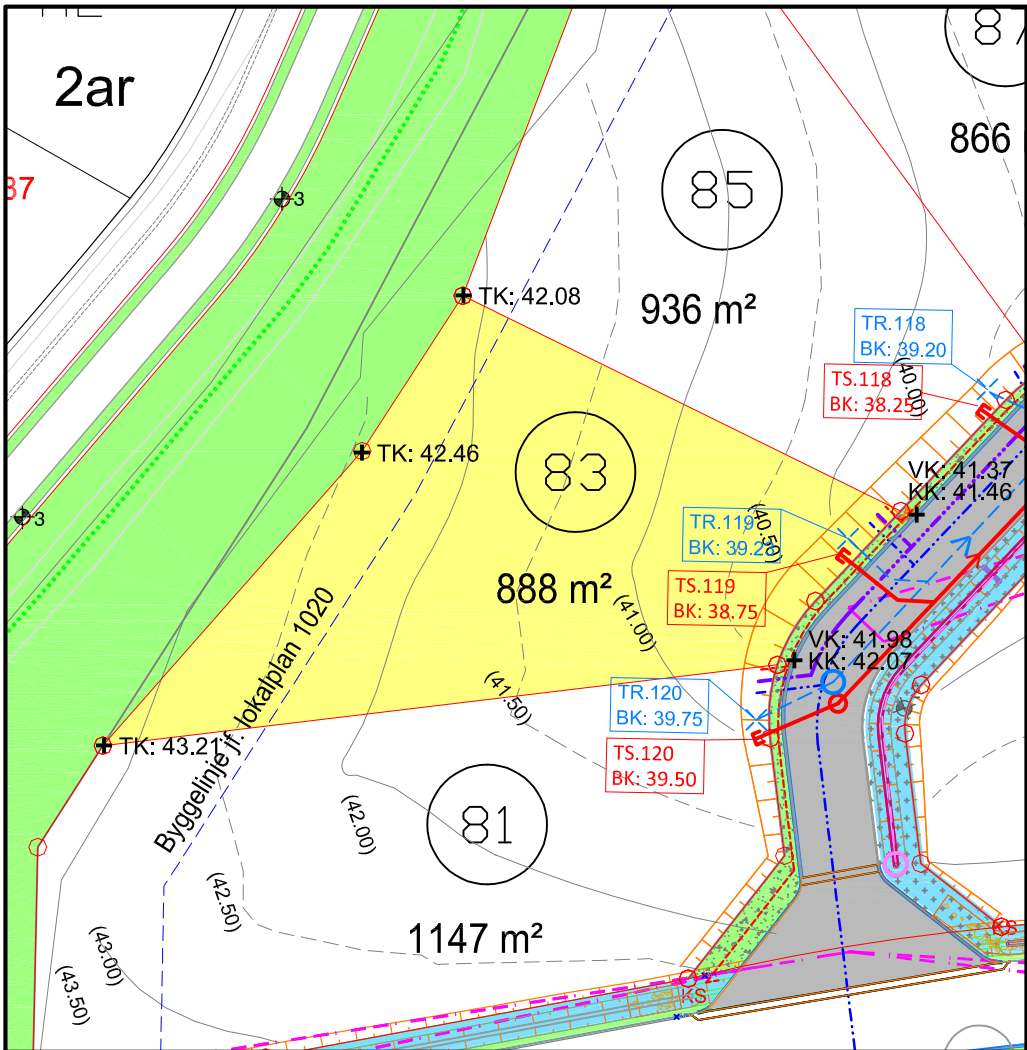
- Regnvandsledning
- Spildevandsledning
- Eksisterende vandledning, ikke i brug
- Fjernvarmeledning
- El-ledning, kabelskab
- Oversigtslinje
- Wadi
- Mast med lysarmatur
- Byggelinje jf. lokalplan 1020

VK: Vejkote ud for skel.  
KK: Kantstenskote ud for skel.  
TK: Terrænkote i skel.

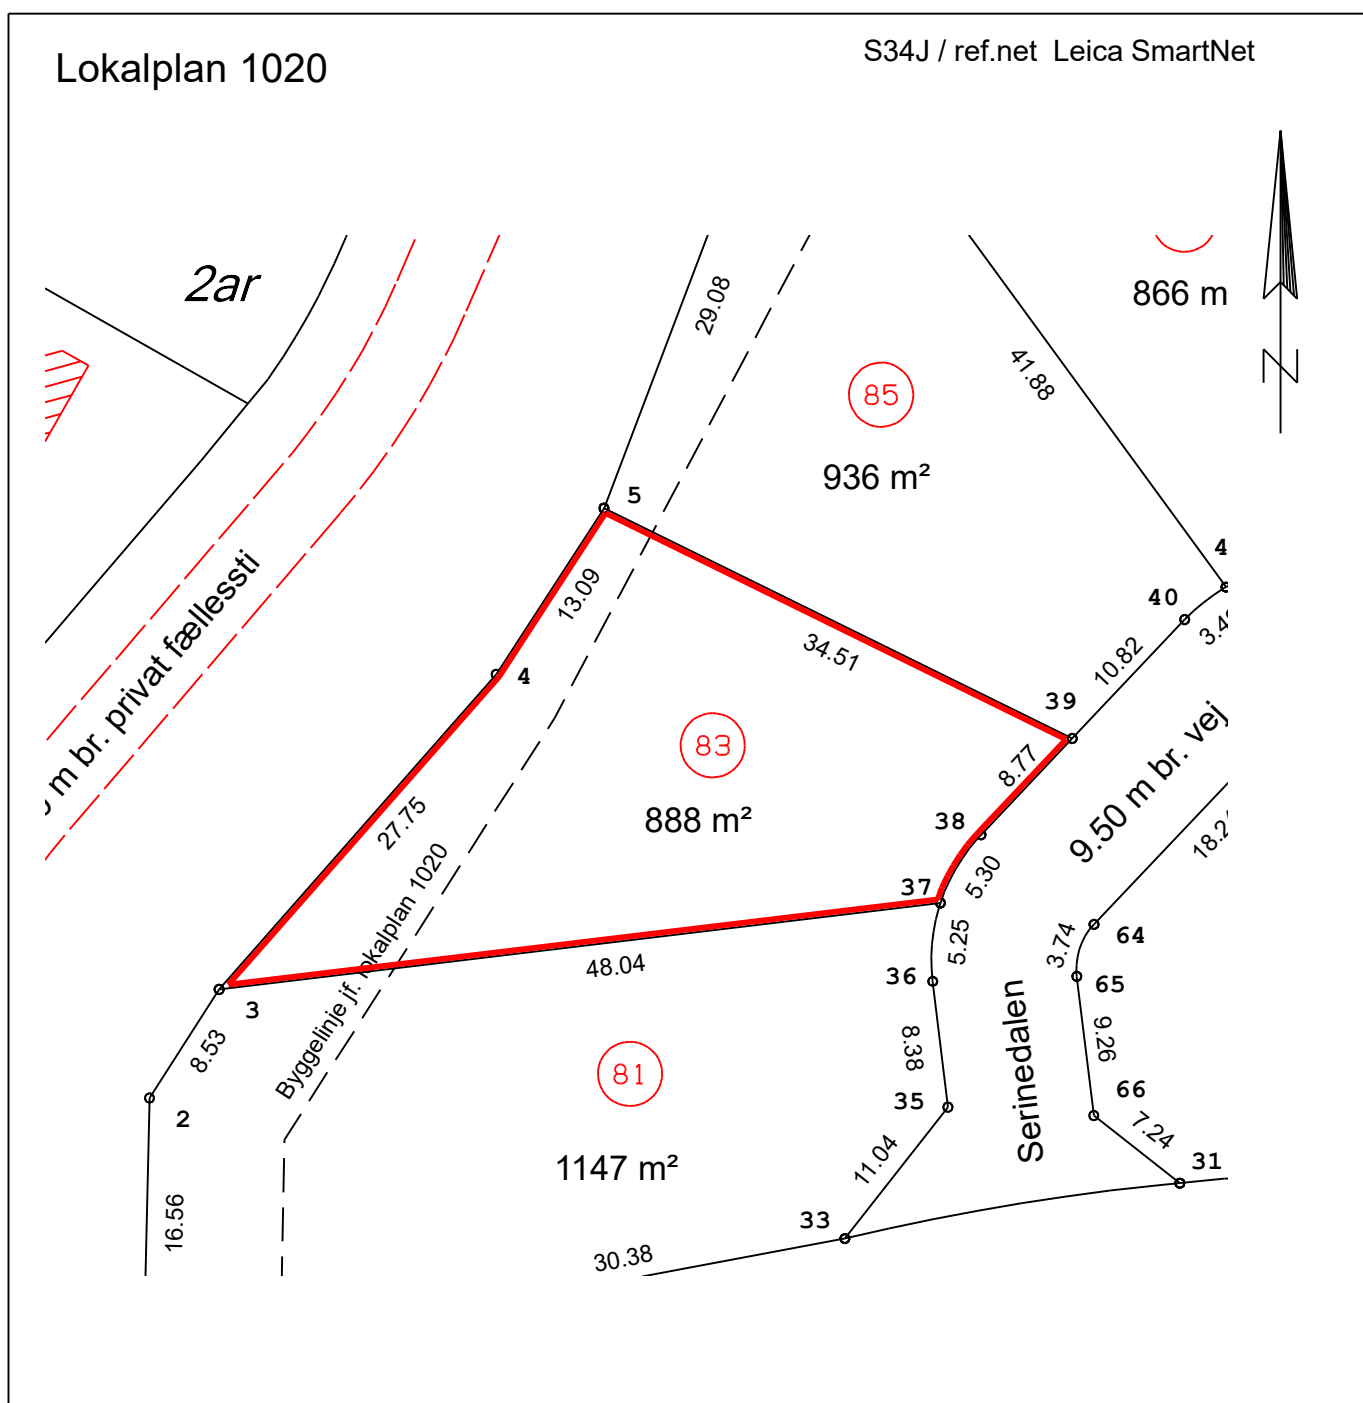
Udsnit af måleblad

Lokalplan 1020

S34J / ref.net Leica SmartNet

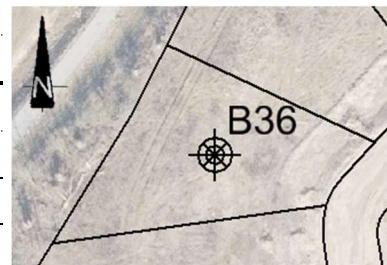
Situationsskitse:

**Parcel ved B36, Serinedalen**

| Boring nr. | B36 |
| Terrænkote: | +41,6 DVR90 |
| Overside bæredygtige lag (OSBL): | 0,4 m u. t.<br>+41,2 DVR90 |
| Afrømningsniveau for gulve (AFRM): | 0,4 m u. t.<br>+41,2 DVR90 |
| Orienterende regningsmæssig bæreevne: | >200* kN/m <sup>2</sup> |

Med bundforhold som truffet i den udførte boring, kan der for kælderløst byggeri og moderate belastninger, forventes gennemført en direkte fundering i/under OSBL-niveau, dog som min. frostsikker dybde under fremtidig terræn. Den angivne orienterende regningsmæssige bæreevne er angivet for et lodret centralt belastet fundament med underkant i frostsikker dybde under registreret terrænniveau.

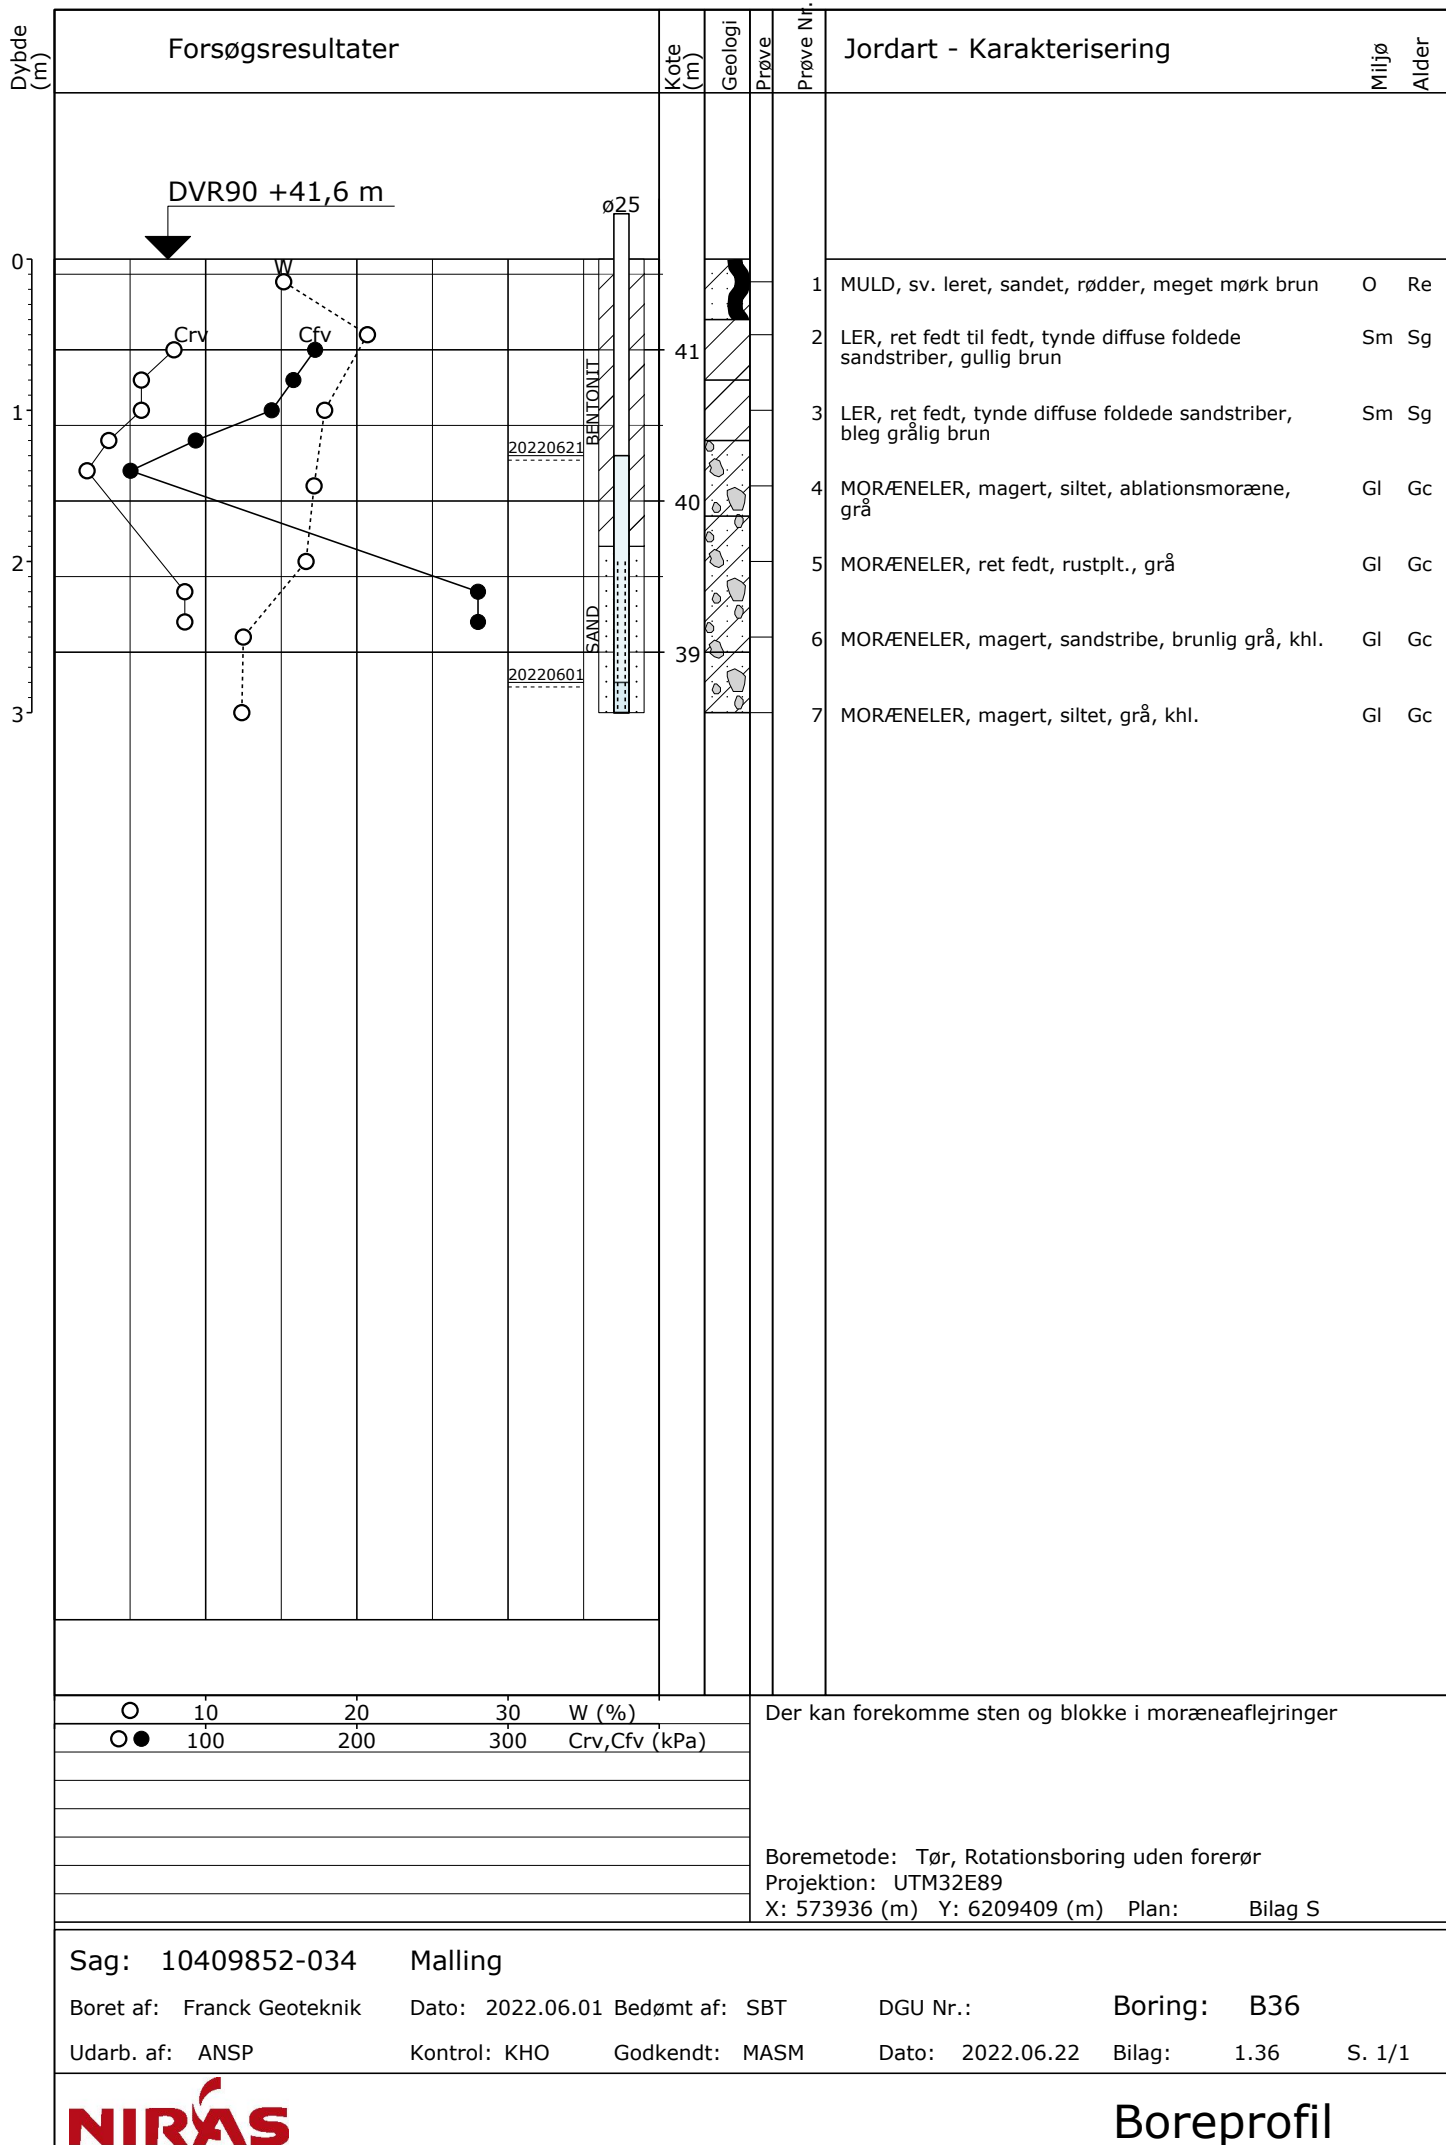
**NOTE:**  
Koter er i m angivet i kotesystem DVR90.  
Koordinatsystem er i UTM32EREF89.
