# OVERSIGTSPLAN

**SERINEDALEN 81-117**  
**SERINEHØJEN 3-32**  
**SERINELUNDEN 203-214**

# SERINEHØJEN 7

### Parcelhusrapport

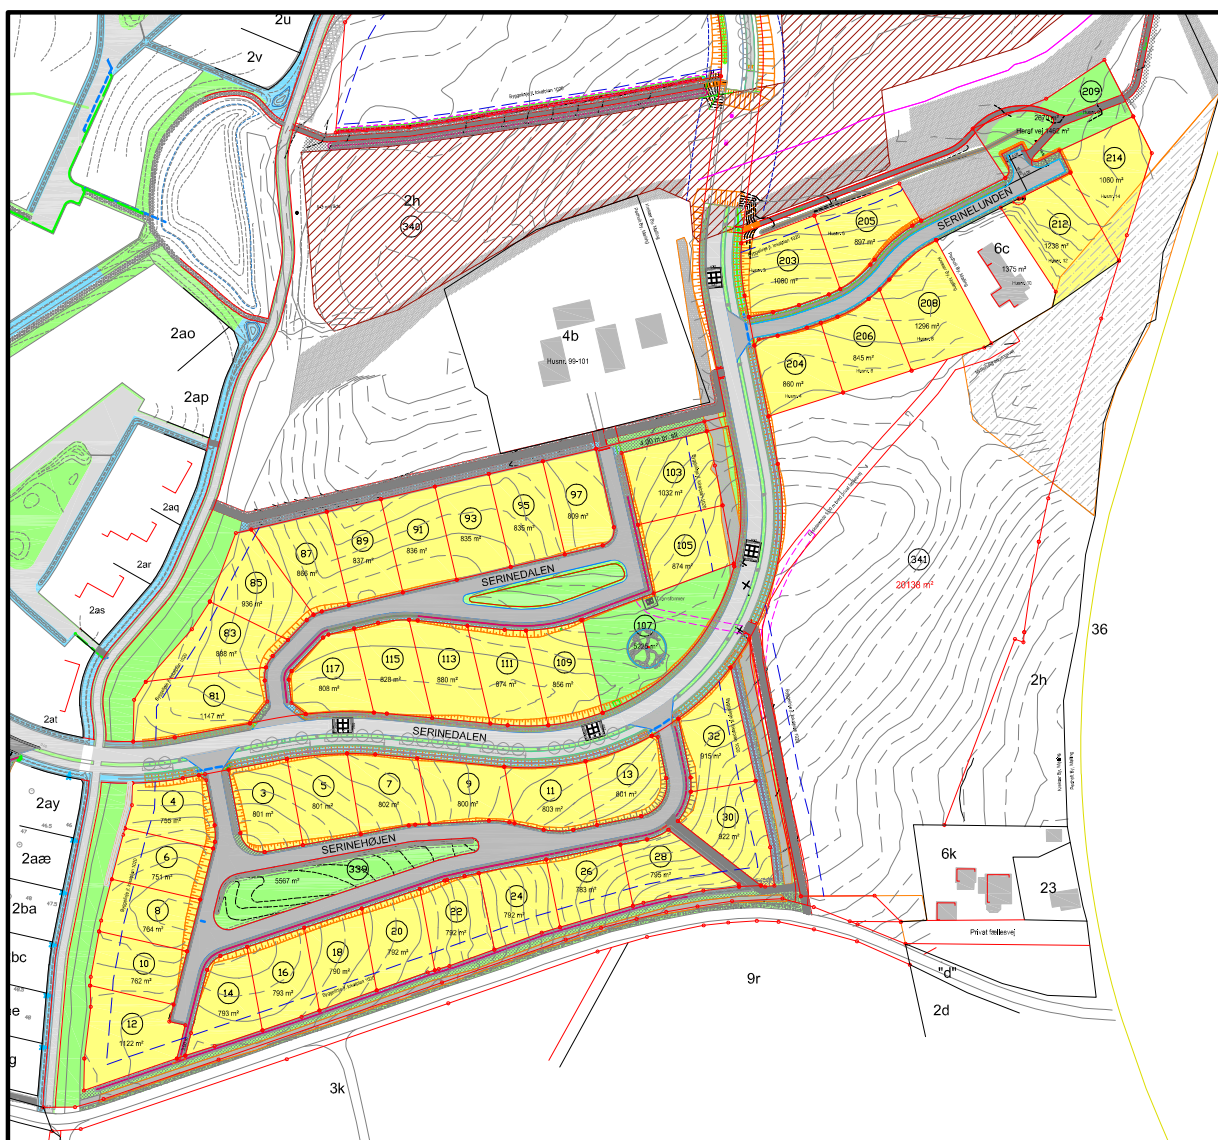
Parcelhusgrunde
-

Grønt område
-

Sti - skærver
-

Privatvej
-

Byggelinje
-

Husnummer
-

Matrikel nr.
-

Grundareal
-

Belysningsmast

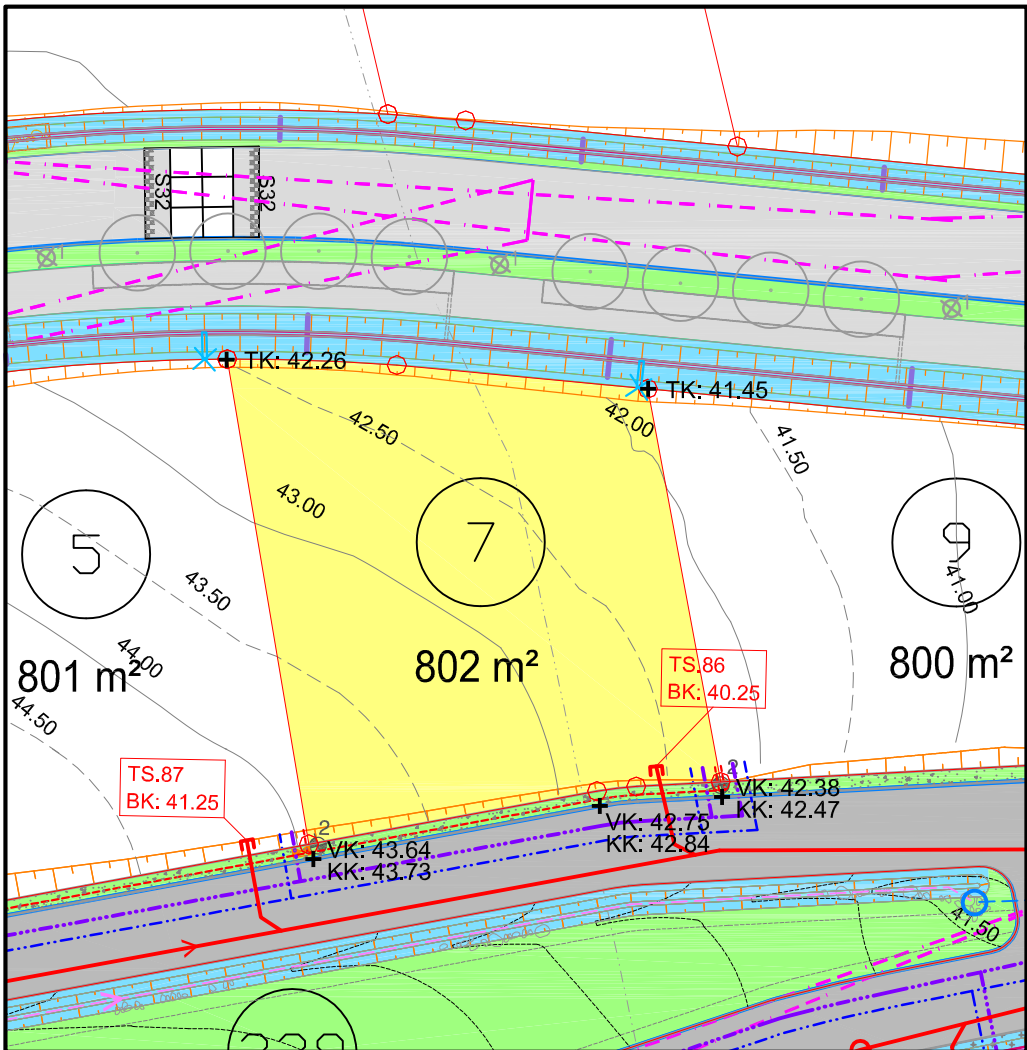
# Parcelkort

- Regnvandsledning
- Spildevandsledning
- Eksisterende vandledning, ikke i brug
- Vandledning
- Fjernvarmeledning
- El-ledning, kabelskab
- Oversigtslinje
- Wadi
- Mast med lysarmatur
- Byggelinje jf. lokalplan 1020
- Punkt for afledning af regnvand på Terræn

VK: Vejkote ud for skel.  
KK: Kantstenskote ud for skel.  
TK: Terrænkote i skel.

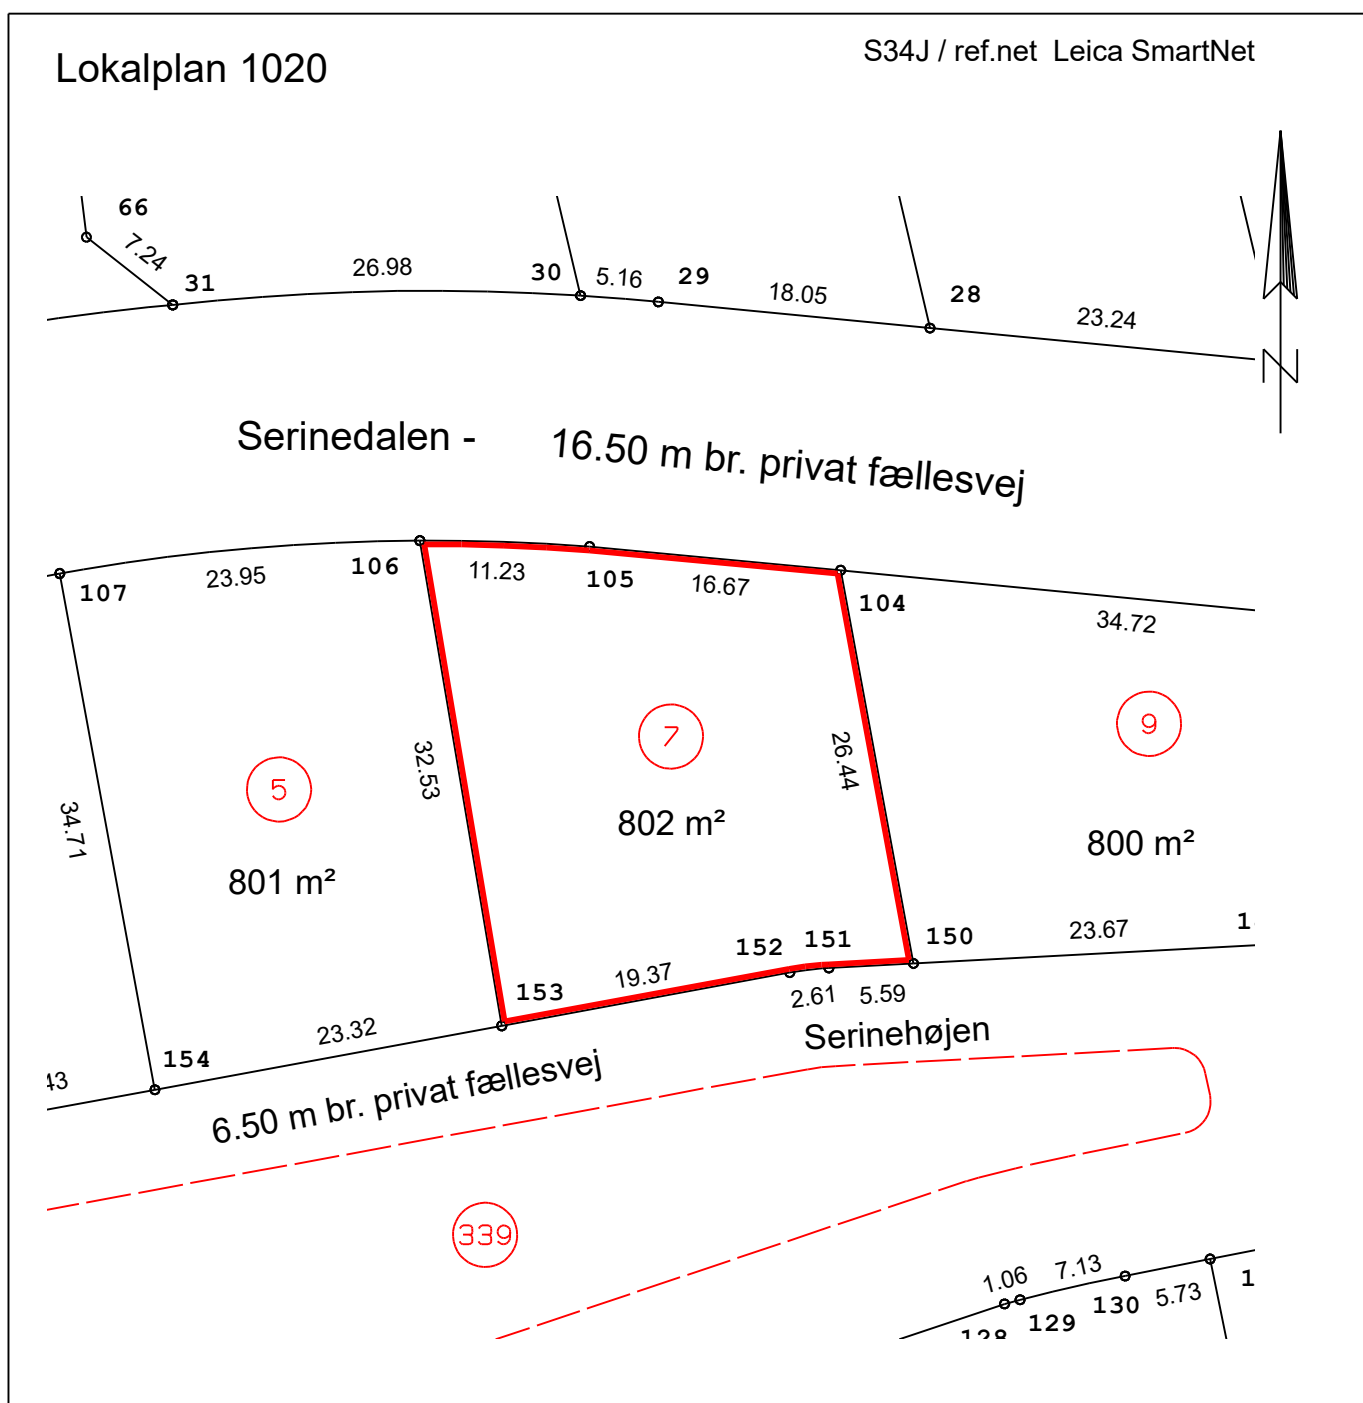
Udsnit af måleblad

# Matrikulære forhold

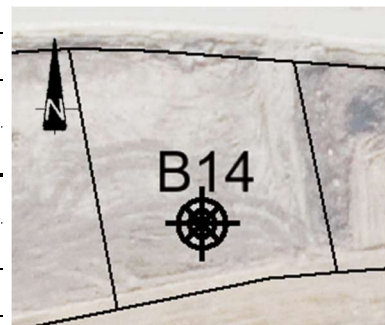
Situationsskitse:

| Boring nr. | B14 |
| Terrænkote: | +43,1 DVR90 |
| Overside bæredygtige lag (OSBL): | 0,4 m u. t. |
| Orienterende regningsmæssig bæreevne: | >200 kN/m <sup>2</sup> |

Med bundforhold som truffet i den udførte boring, kan der for kælderløst byggeri og moderate belastninger, forventes gennemført en direkte fundering i/under OSBL-niveau, dog som min. frostsikker dybde under fremtidig terræn. Den angivne orienterende regningsmæssige bæreevne er angivet for et lodret centralt belastet fundament med underkant i frostsikker dybde under registreret terrænniveau.
