# OVERSIGTSPLAN

**Parcel ved B35, Serinedalen**

# BOLIGOMRÅDE VED SERINEDALEN, MALLING

## Parcelhusrapport

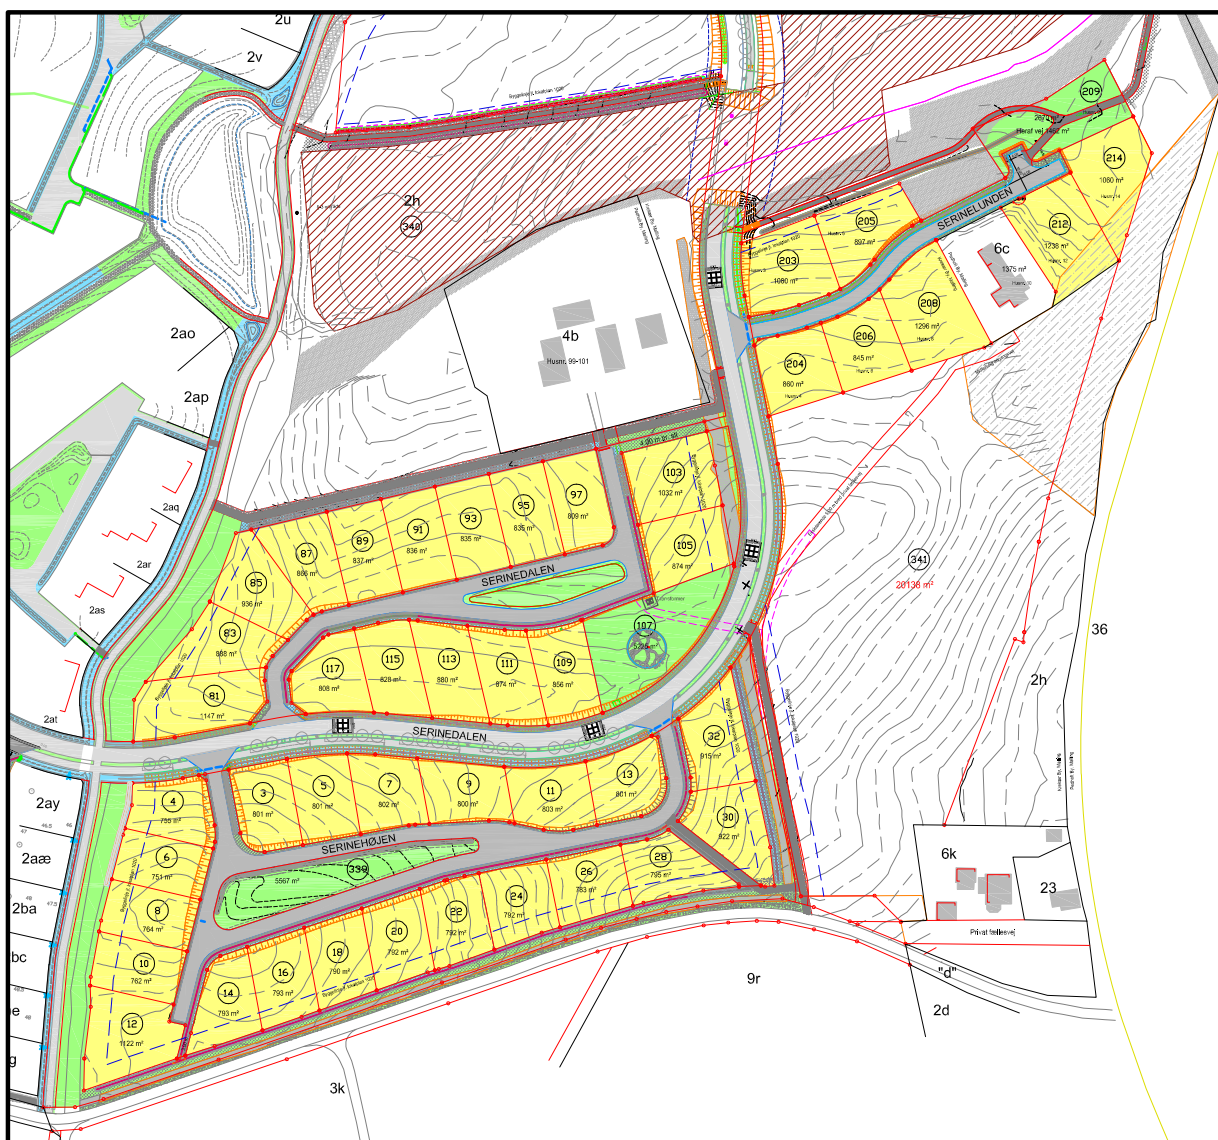
**SERINEDALEN 81-117**  
**SERINEHØJEN 3-32**  
**SERINELUNDEN 203-214**

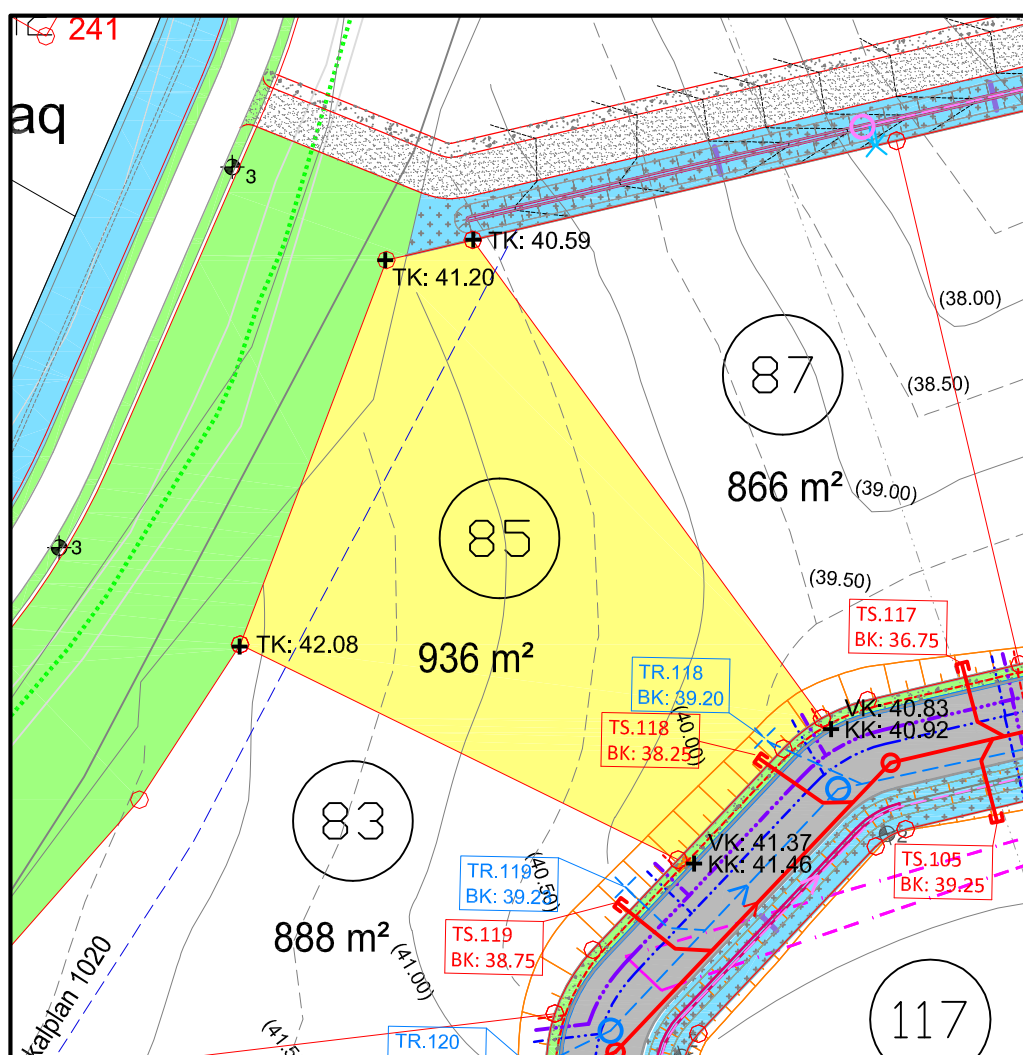
## Parcelkort

- VK: Vejkote ud for skel.  
KK: Kantstenskote ud for skel.  
TK: Terrænkote i skel.

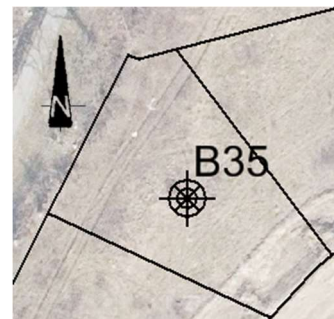
Situationsskitse:

| Boring nr. | B35 |
| Terrænkote: | +41,0 DVR90 |
| Overside bæredygtige lag (OSBL): | 0,3 m u. t. |
| Orienterende regningsmæssig bæreevne: | >200* kN/m <sup>2</sup> |

Med bundforhold som truffet i den udførte boring, kan der for kælderløst byggeri og moderate belastninger, forventes gennemført en direkte fundering i/under OSBL-niveau, dog som min. frostsikker dybde under fremtidig terræn. Den angivne orienterende regningsmæssige bæreevne er angivet for et lodret centralt belastet fundament med underkant i frostsikker dybde under registreret terrænniveau.
