# OVERSIGTSPLAN

**SERINEDALEN 81-117**  
**SERINEHØJEN 3-32**  
**SERINELUNDEN 203-214**

# SERINEDALEN 111

# BOLIGOMRÅDE VED SERINEDALEN, MALLING

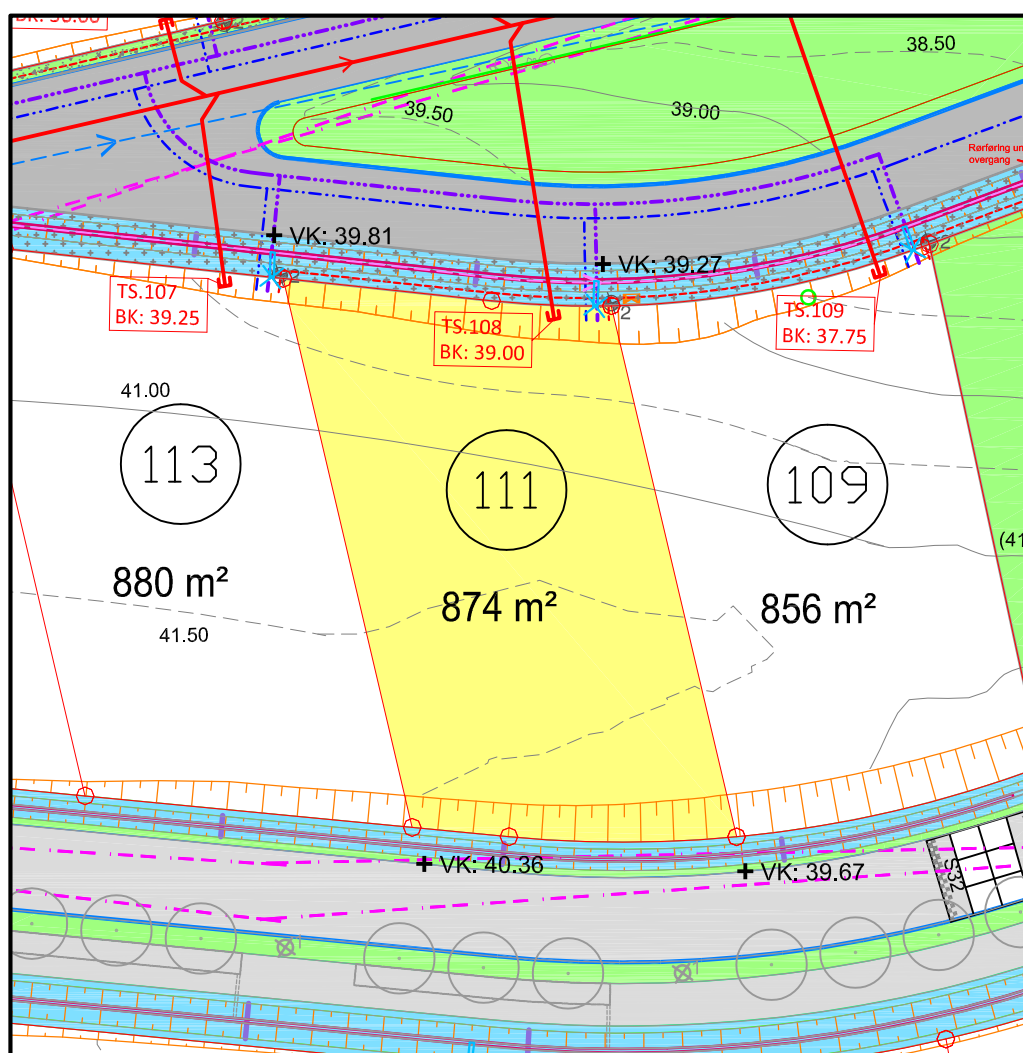
# Parcelkort

- Regnvandsledning
- Spildevandsledning
- Eksisterende vandledning, ikke i brug
- Vandledning
- Fjernvarmeledning
- El-ledning, kabelskab
- Oversigtslinje
- Wadi
- Mast med lysarmatur
- Byggelinje jf. lokalplan 1020
- Punkt for afledning af regnvand på Terræn

VK: Vejkote ud for skel.  
KK: Kantstenskote ud for skel.  
TK: Terrænkote i skel.

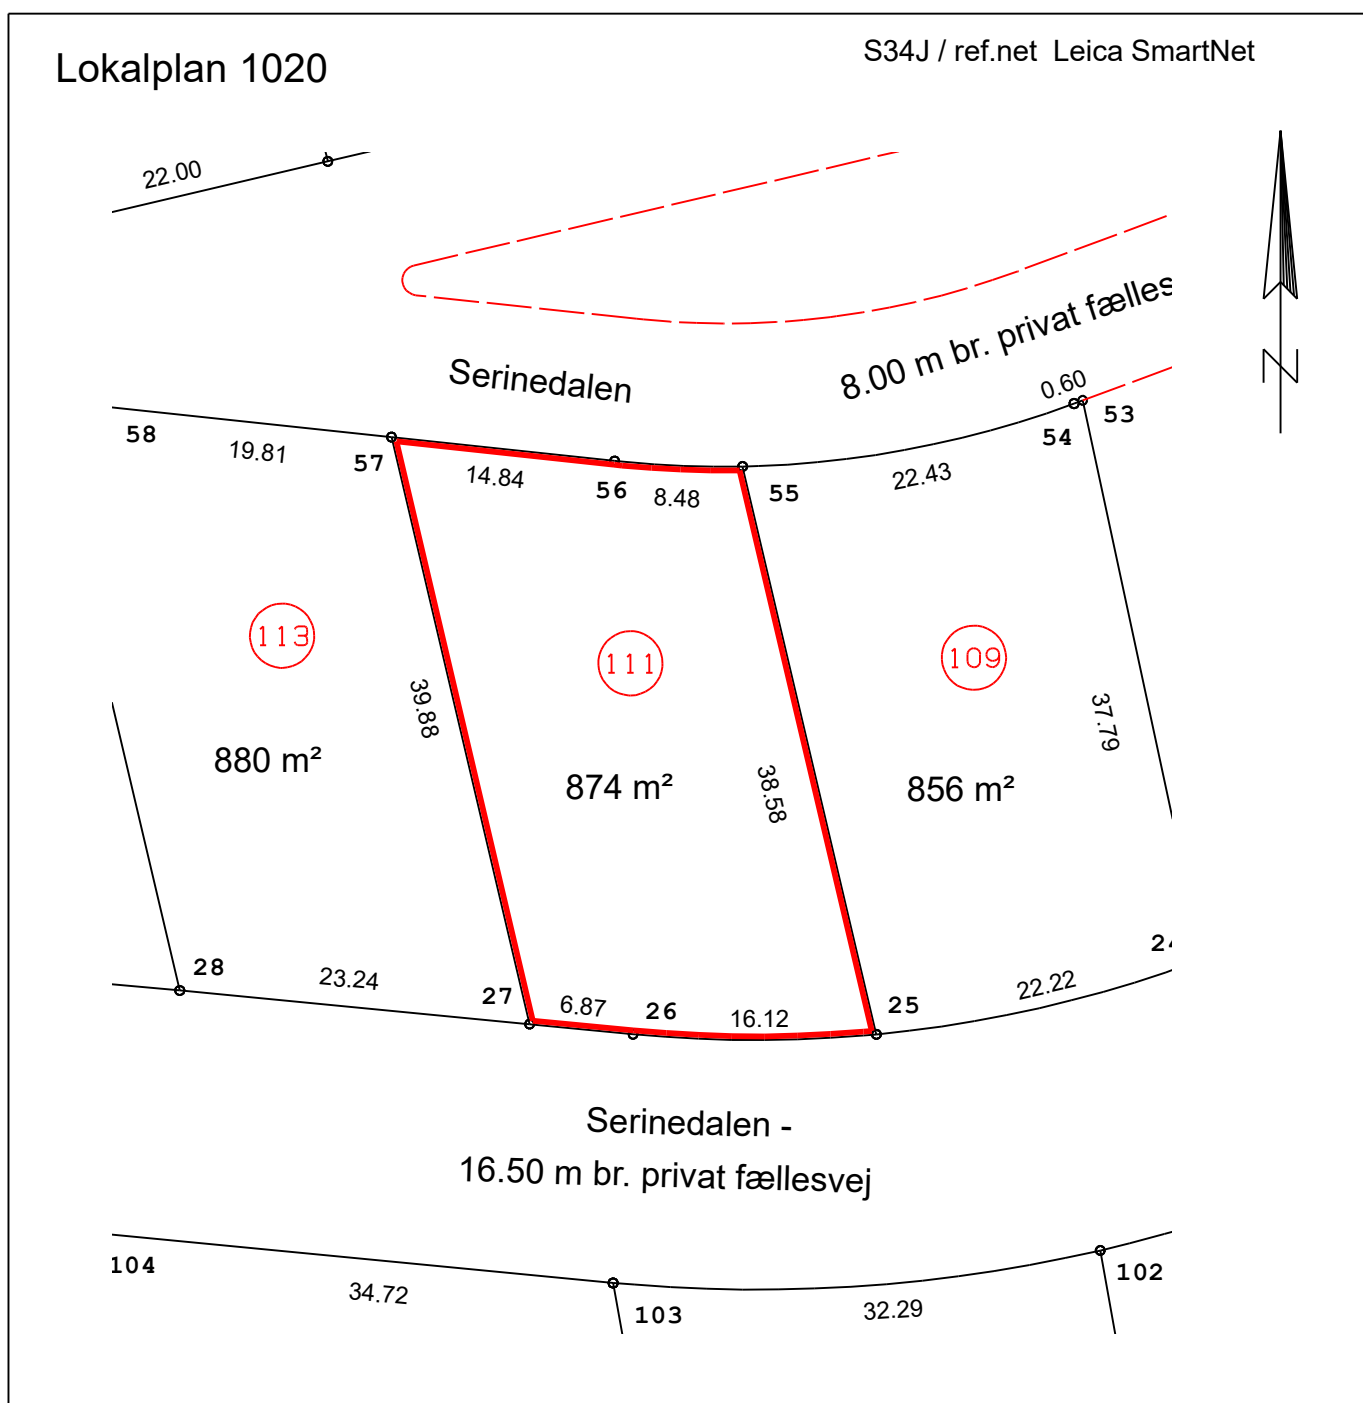
Udsnit af måleblad

# Matrikulære forhold

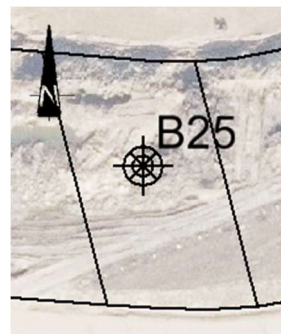
Situationsskitse:

**Parcel ved B25, Serinedalen**

| Boring nr. | B25 |
| Terrænkote: | +41,4 DVR90 |
| Overside bæredygtige lag (OSBL): | 0,4 m u. t. |
| Afrømningsniveau for gulve (AFRM): | 0,4 m u. t. |
| Orienterende regningsmæssig bæreevne: | >200 kN/m <sup>2</sup> |

Med bundforhold som truffet i den udførte boring, kan der for kælderløst byggeri og moderate belastninger, forventes gennemført en direkte fundering i/under OSBL-niveau, dog som min. frostsikker dybde under fremtidig terræn. Den angivne orienterende regningsmæssige bæreevne er angivet for et lodret centralt belastet fundament med underkant i frostsikker dybde under registreret terrænniveau.

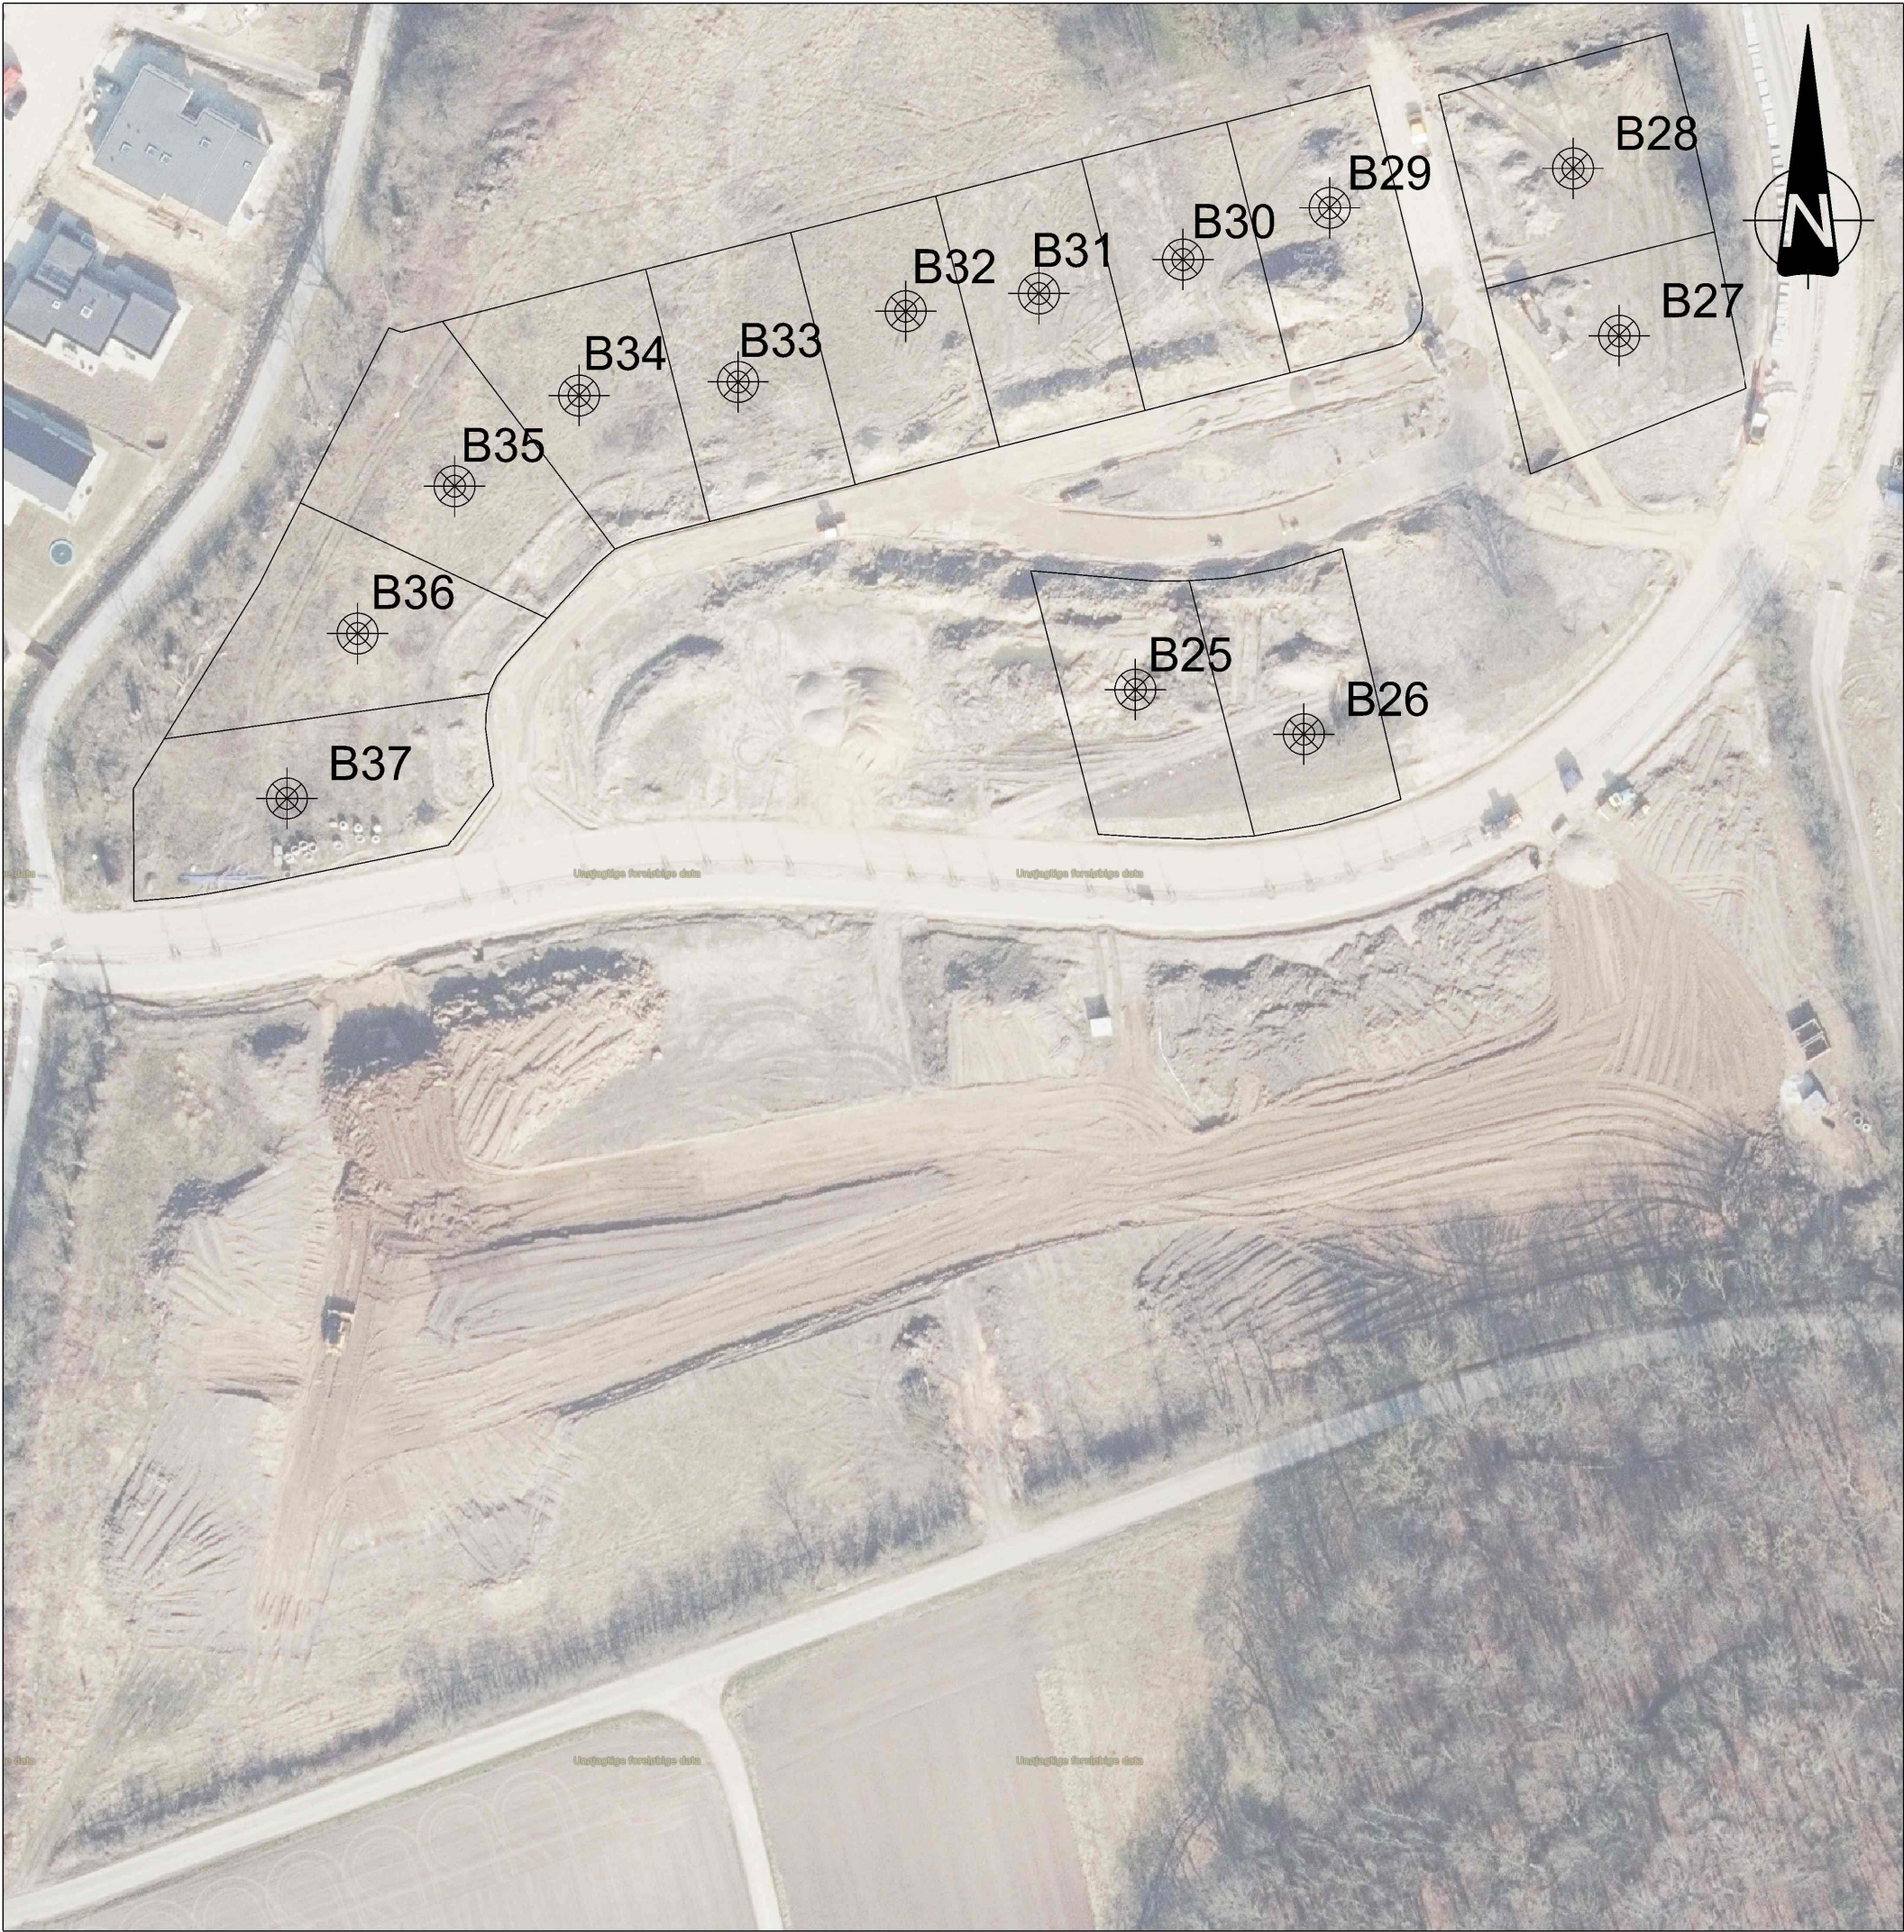
**NOTE:**  
Koter er i m angivet i kotesystem DVR90.  
Koordinatsystem er i UTM32EREF89.
