Parcelkort  
Matrikulære forhold  
Geoteknisk rapport

# SERINEHØJEN 13

## BOLIGOMRÅDE VED SERINEDALEN, MALLING

### Parcelhusrapport

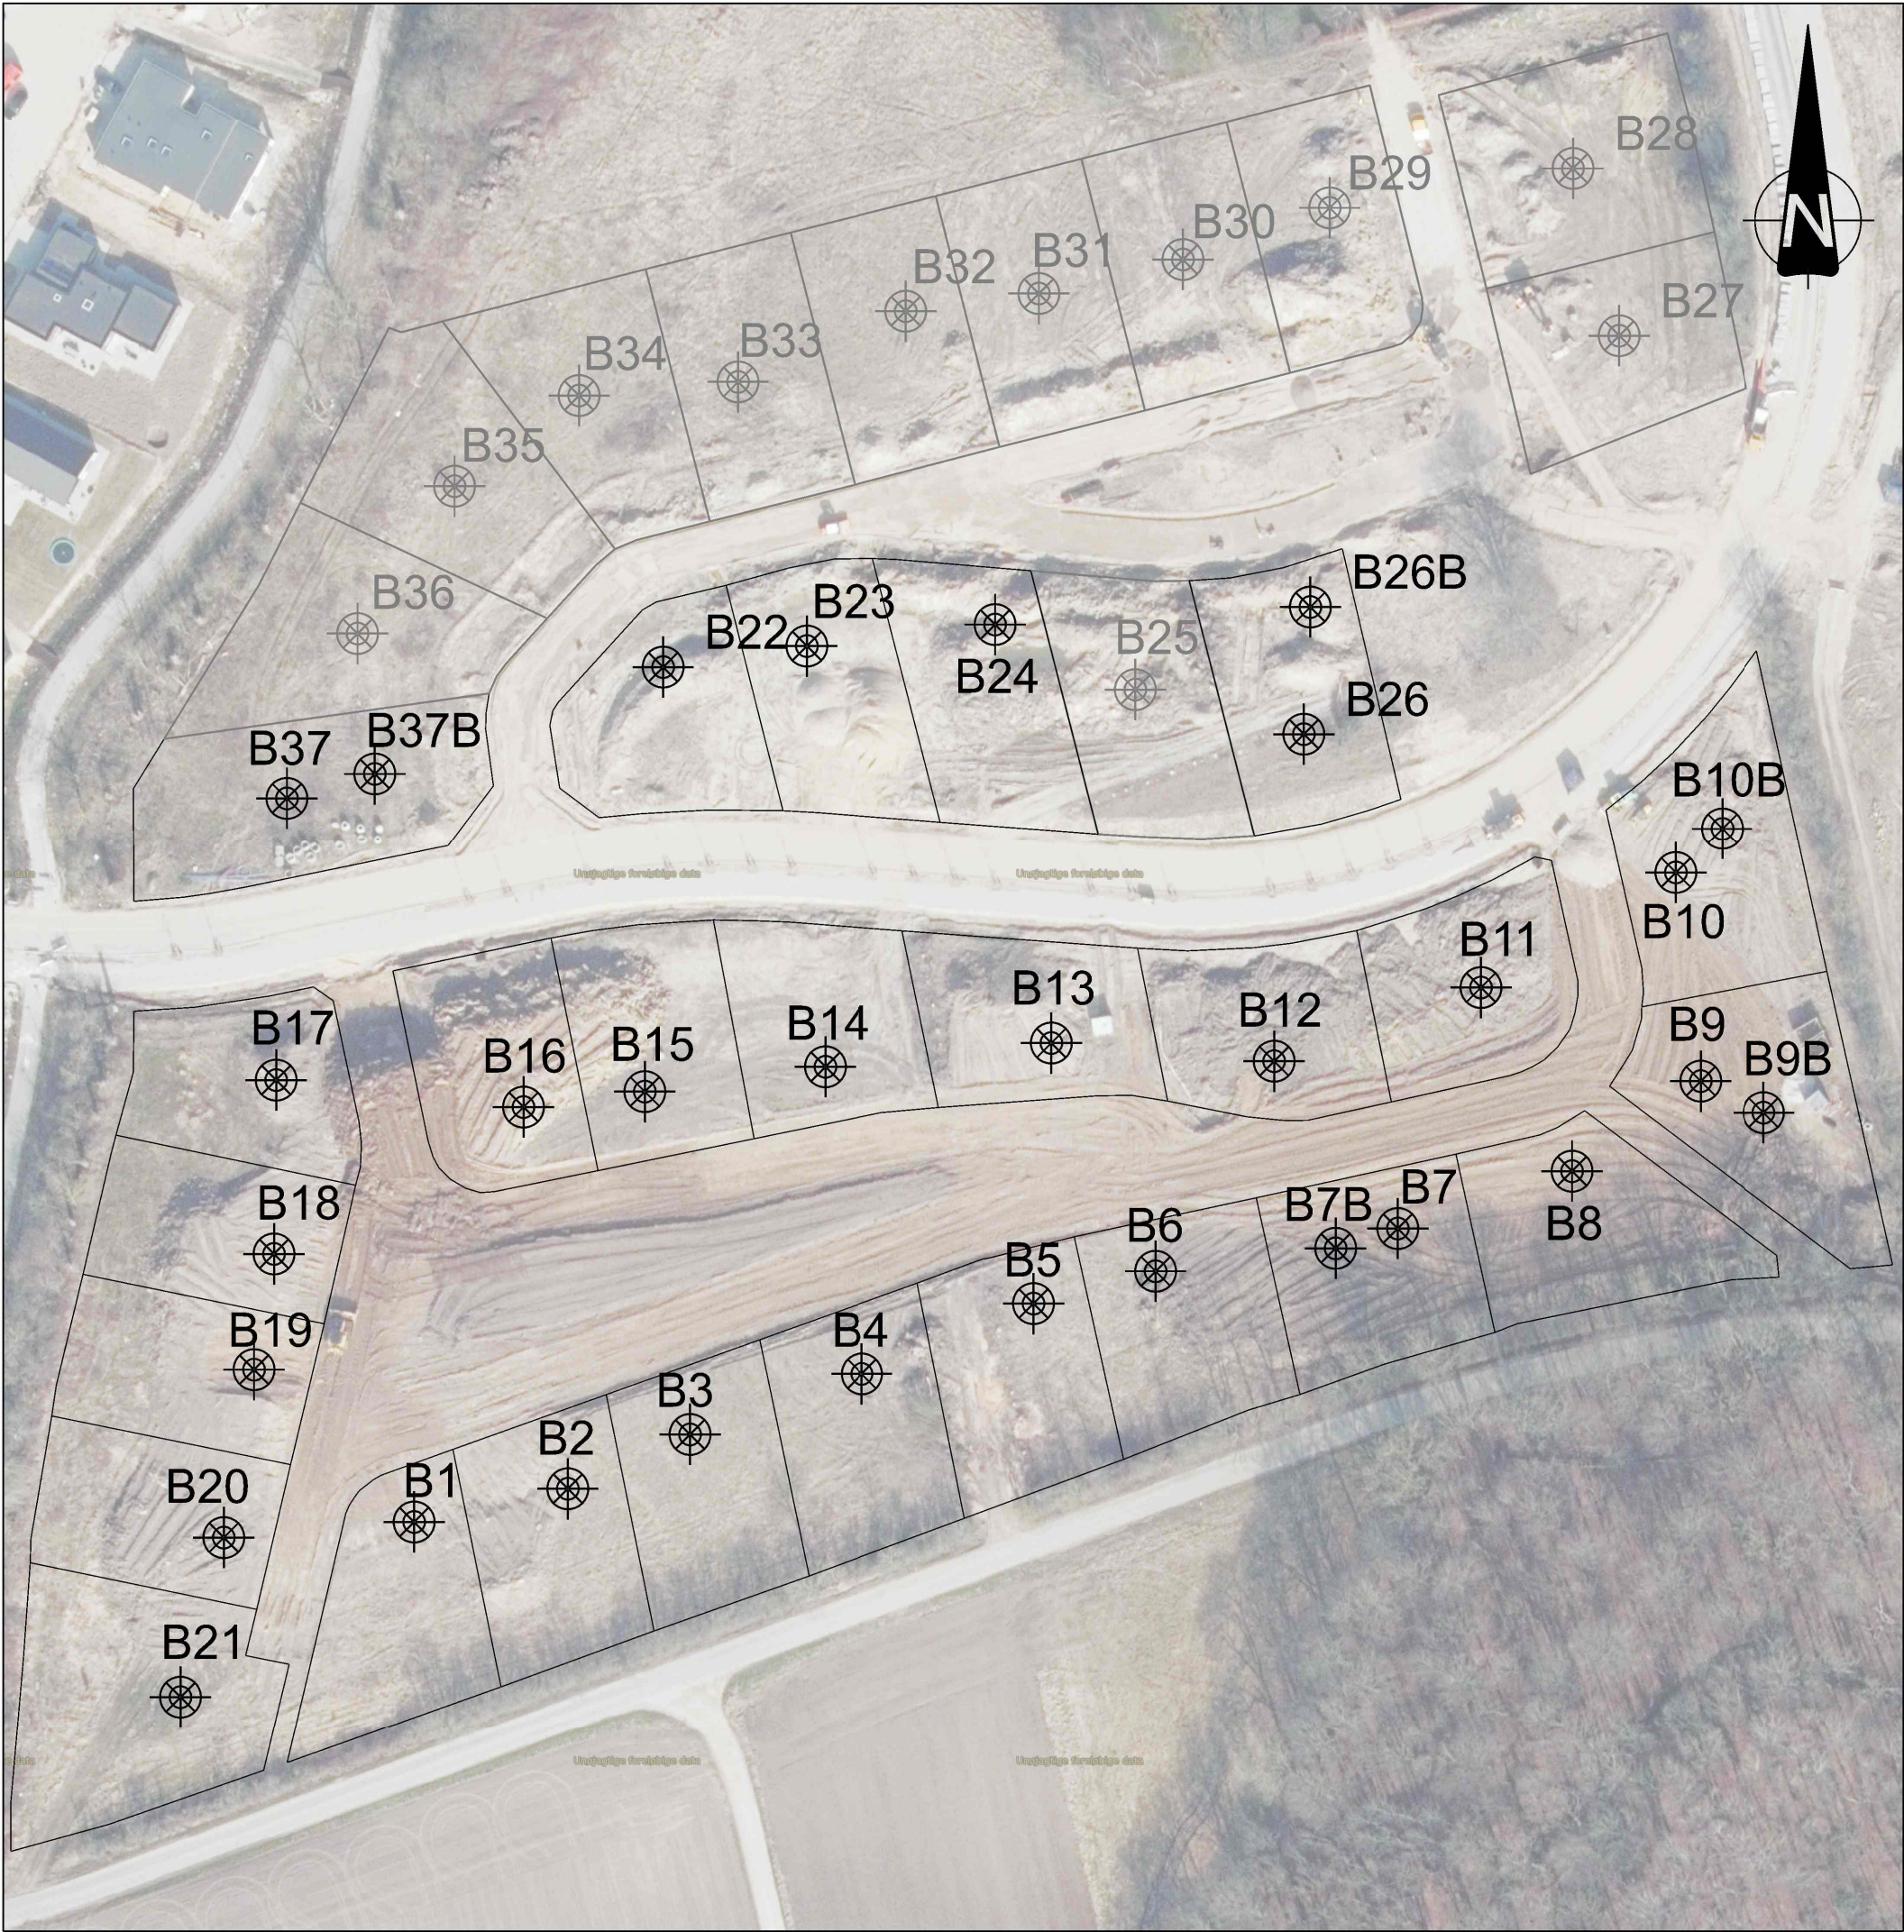
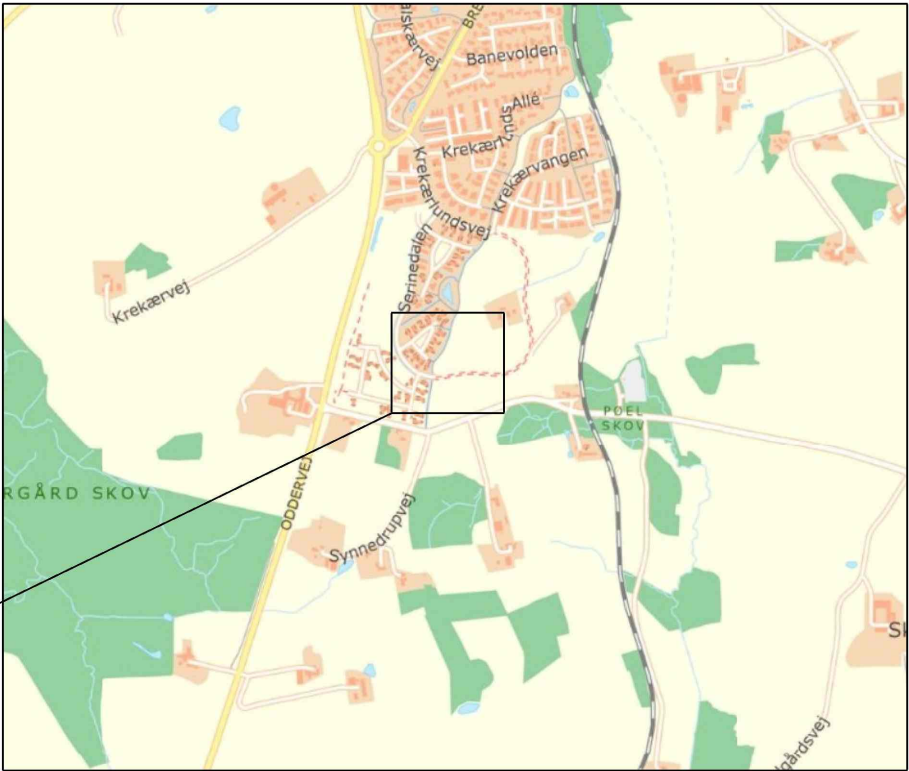
**NOTE:**  
Koter er i m angivet i kotesystem DVR90.  
Koordinatsystem er i UTM32EREF89.
