# PAROSVEJ 2 - 54

# PAROSVEJ 42

**Parcel nr. 42, Hårup**

**GEOTEKNISKE FORHOLD**

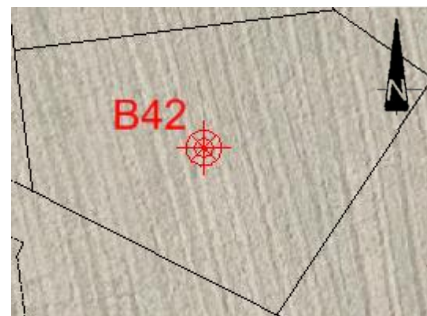
Situationsskitse:

| Boring nr. | B 42 |
| Terrænkote: | + 70,2 DVR90 |
| Overside bæredygtige lag: | 0,2 m u. t. |
| Afrømningsniveau for gulve: | 0,2 m u. t. |
| Orienterende regningsmæssig bæreevne: | > 250 kN/m <sup>2</sup> |

Med bundforhold som truffet i den udførte boring, kan der for kælderløst byggeri og moderate belastninger, forventes gennemført en direkte fundering i/under overside bæredygtige lag eller som min. frostsikker dybde under fremtidig terræn.

Da jordbunden ikke vurderes tilstrækkelig selvdrænende, anbefales det at lægge omfangsdræn.

Da jordbunden består af overvejende lavpermeable aflejringer i form af ler, vurderes grunden ikke egnet for nedsivning.

Med de trufne jordbunds- og vandspejlsforhold forventes udgravninger for kælderløst byggeri, at kunne ske uden afgørende grundvandsgener idet evt. tilstrømmende vand forventes fjernet ved simpel lænsning.
