# PAROSVEJ 2 - 54

# Oversigtsplan

# PAROSVEJ 48

# Parcelkort

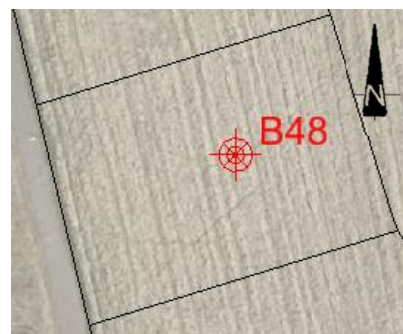
Situationsskitse:

**Parcel nr. 48, Hårup**

| Boring nr. | B 48 |
| Terrænkote: | +72,6 DVR90 |
| Overside bæredygtige lag: | 0,3 m u. t. |
| Orienterende regningsmæssig bæreevne: | >250 kN/m <sup>2</sup> |

Med bundforhold som truffet i den udførte boring, kan der for kælderløst byggeri og moderate belastninger, forventes gennemført en direkte fundering i/under overside bæredygtige lag eller som min. frostsikker dybde under fremtidig terræn.

Da jordbunden ikke vurderes tilstrækkelig selvdrænende, anbefales det at lægge omfangsdræn.

Da jordbunden består af overvejende lavpermeable aflejringer i form af ler, vurderes grunden ikke egnet for nedsivning.
