# PAROSVEJ 112-176

# PAROSVEJ 120

# Parcelkort

**Parcel nr. 120, Hårup**

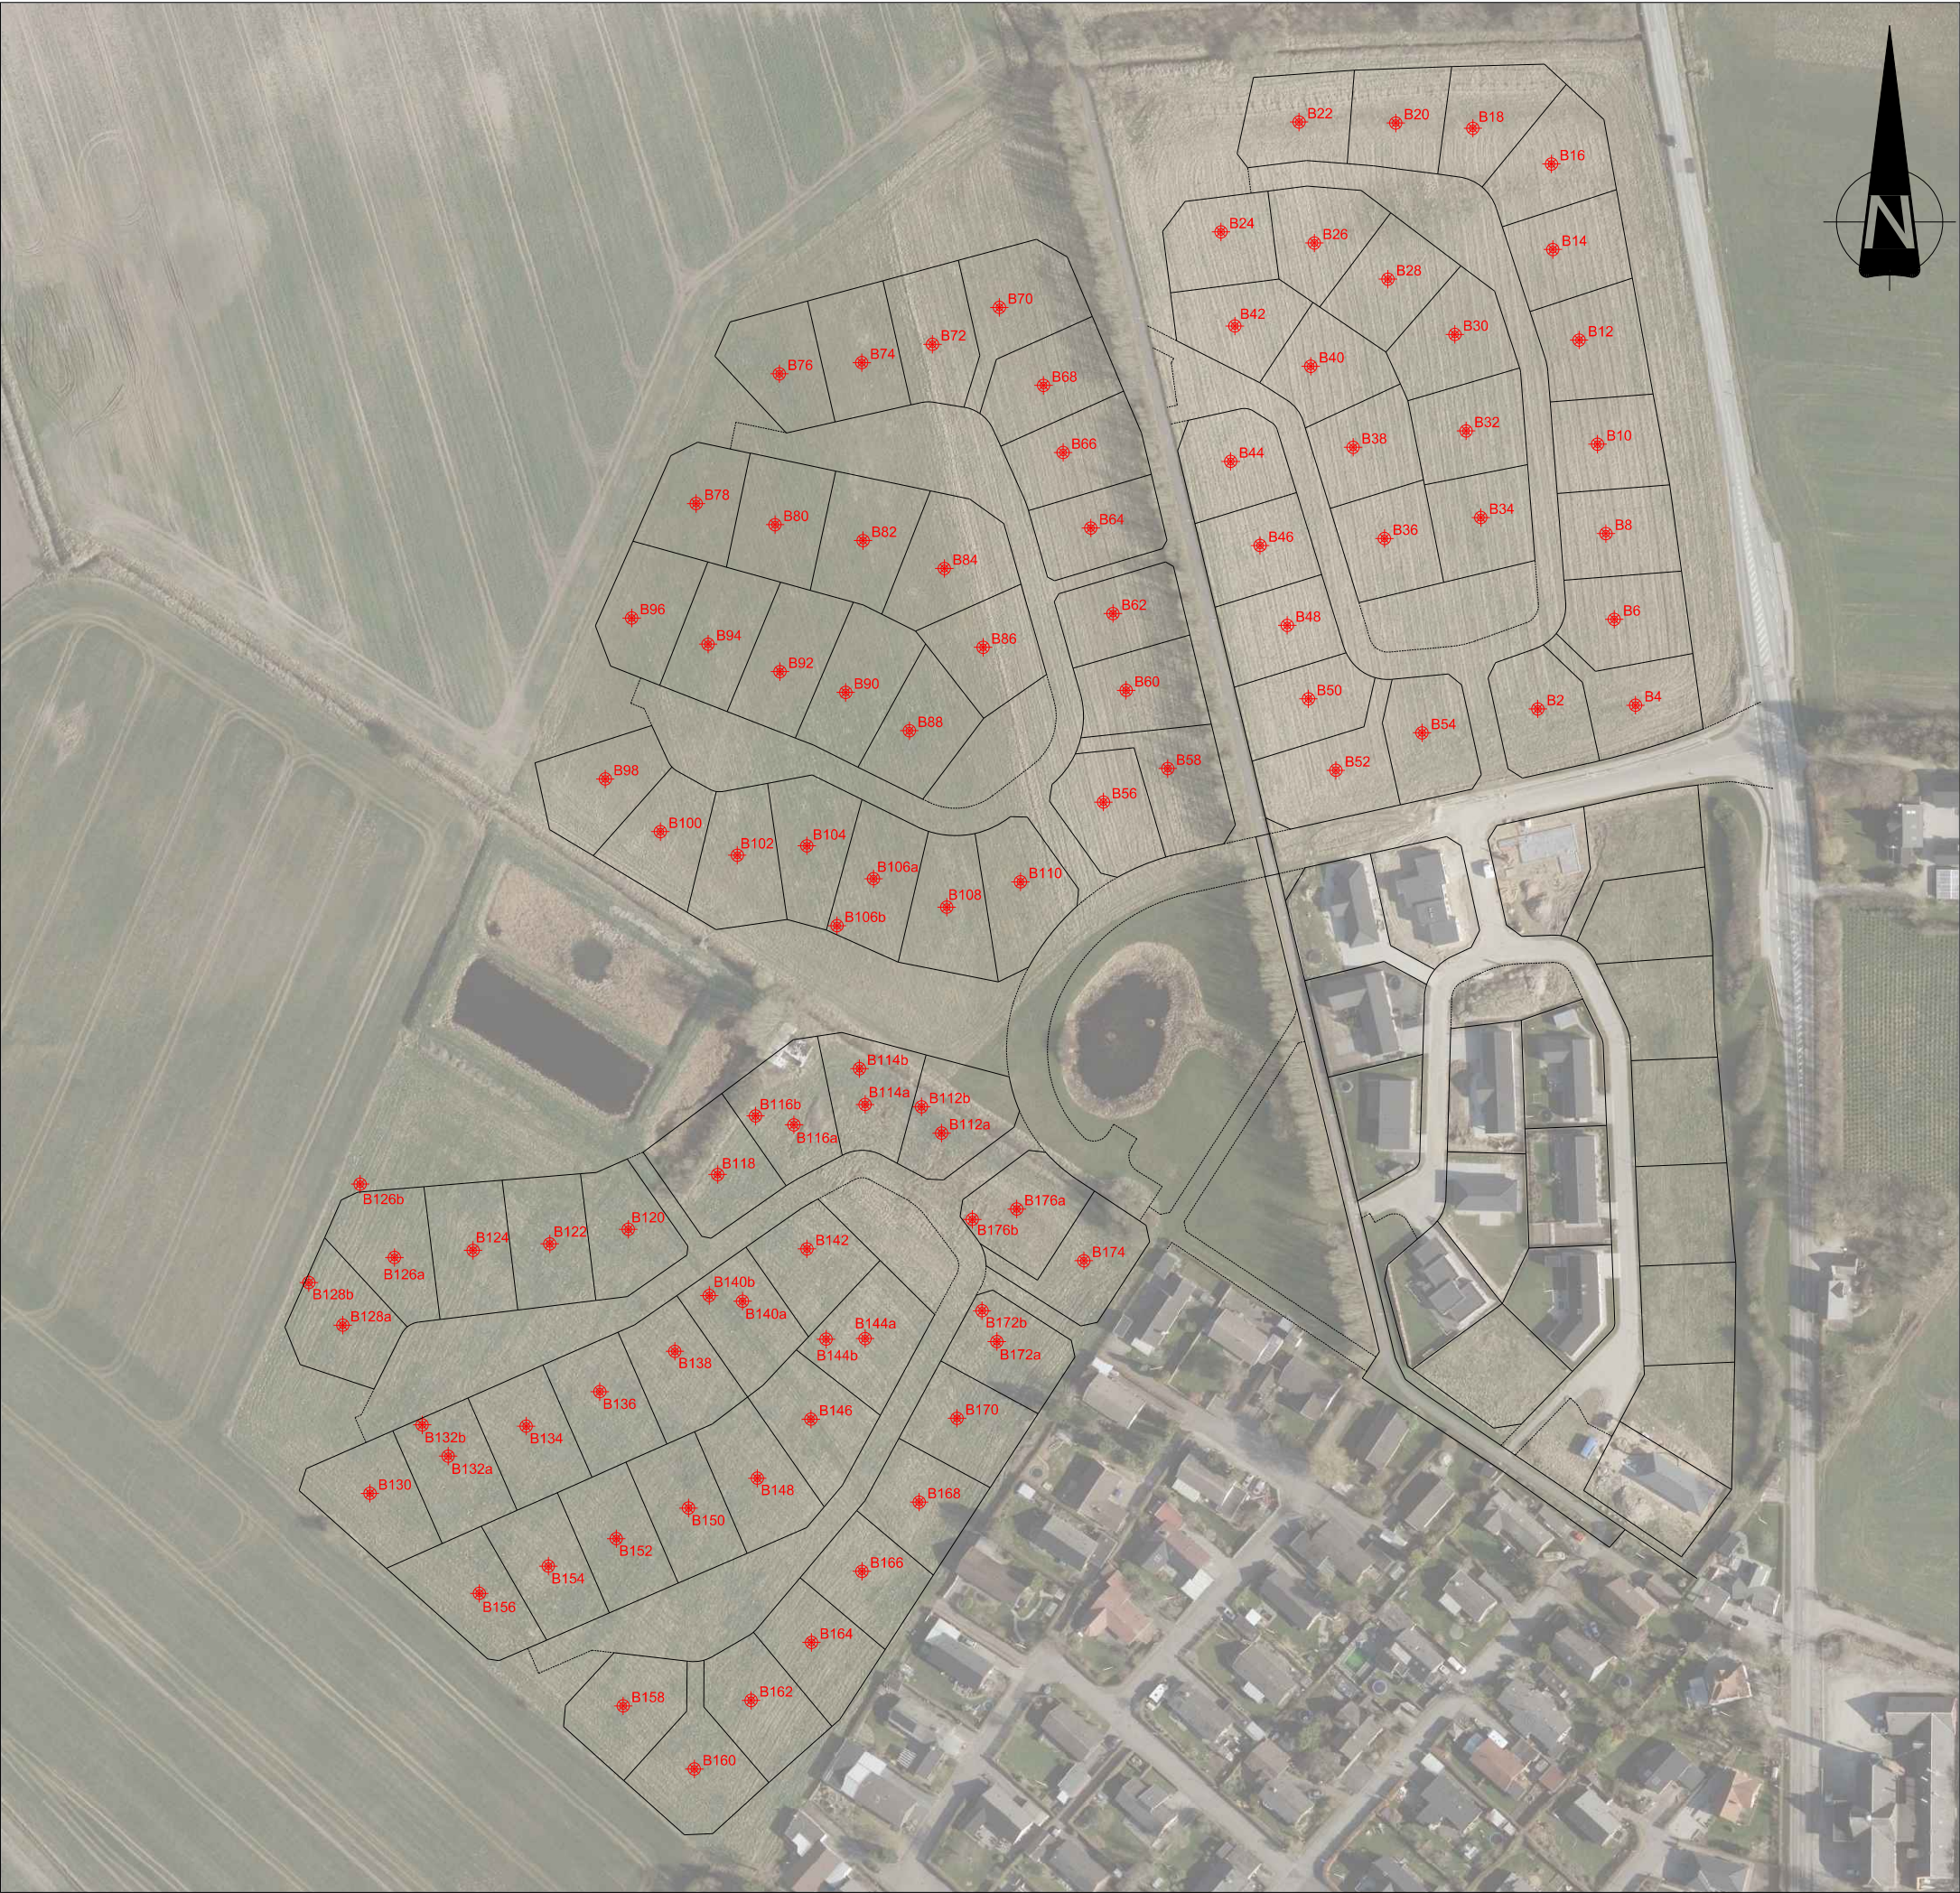
# Forsøgsresultater

| Jordartssignatur | Situationsplan | Boreprofil |

## Definitioner
