# PAROSVEJ 56 - 110

# PAROSVEJ 82

**Parcel nr. 82, Hårup**

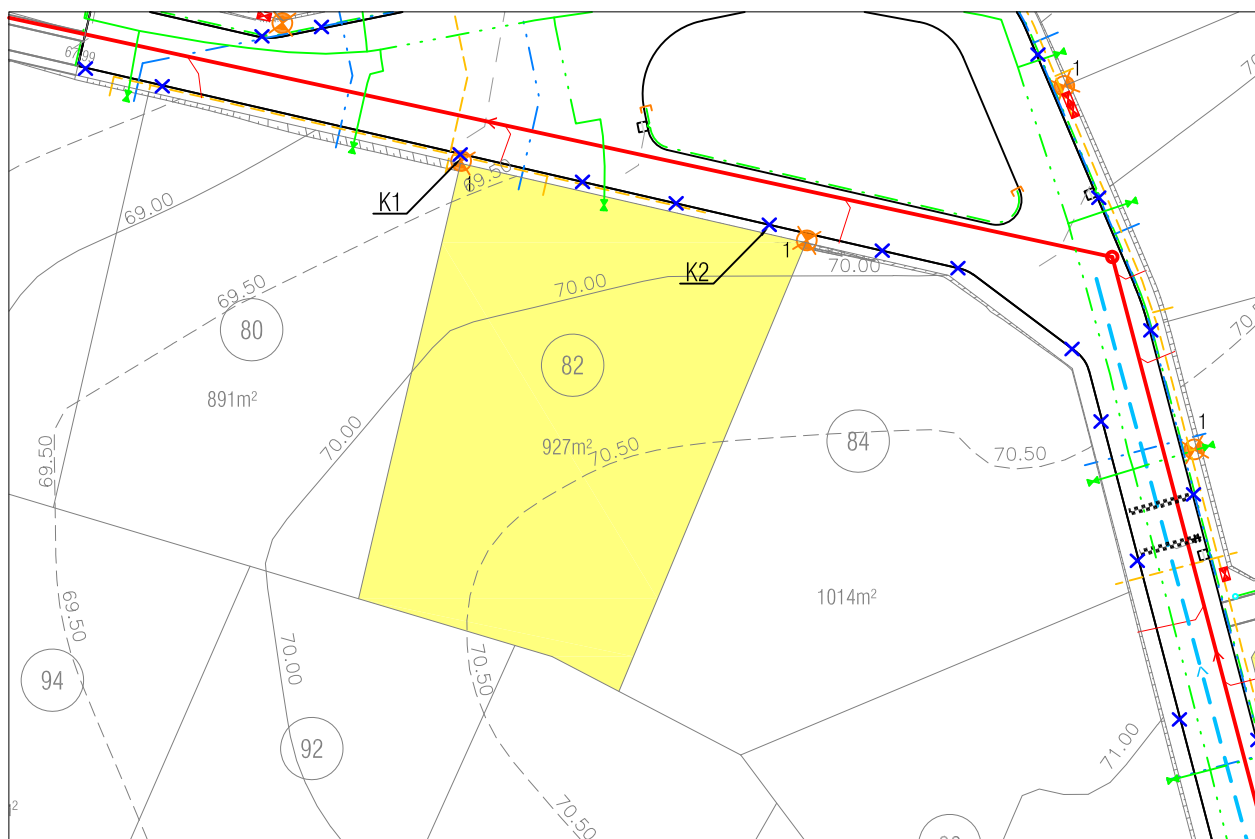
# Parcelkort

Kantstenskote i skel:

K1 : 68.951

K2 : 69.578

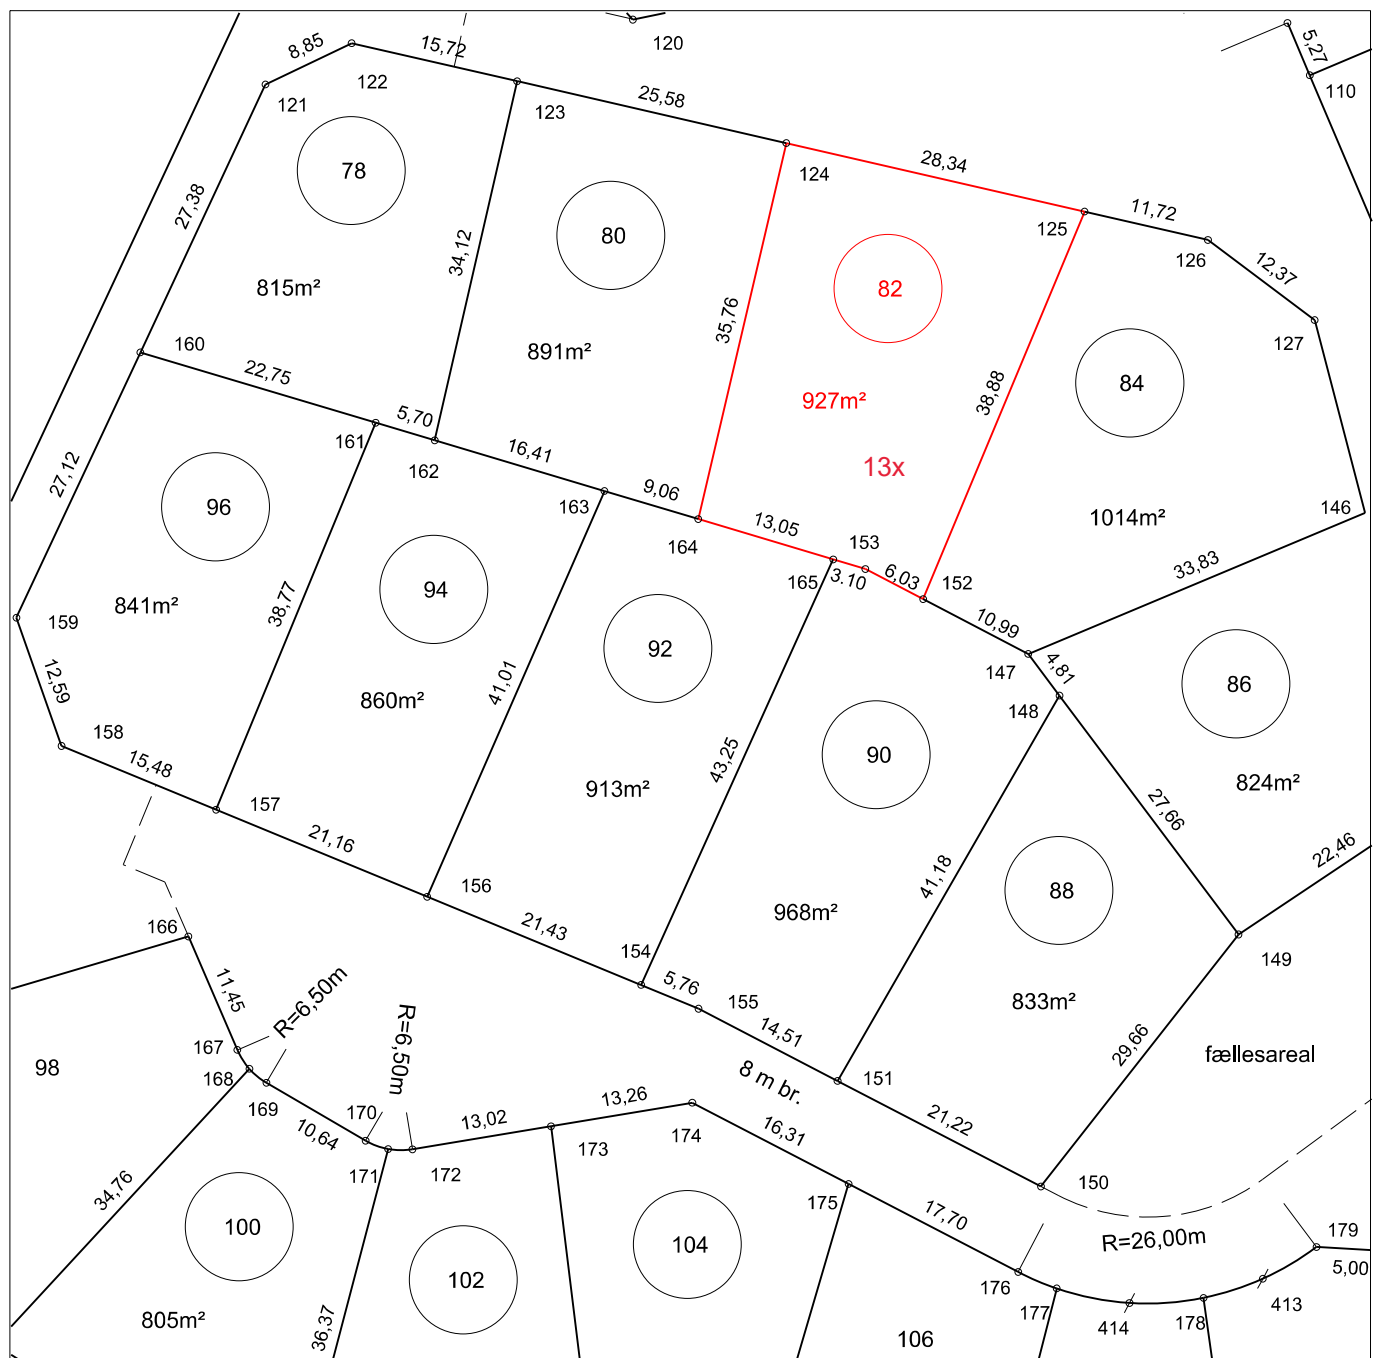
UDSNIT AF MÅLEBLAD

DATA ER I METER IFT SYSTEM34J/GPS

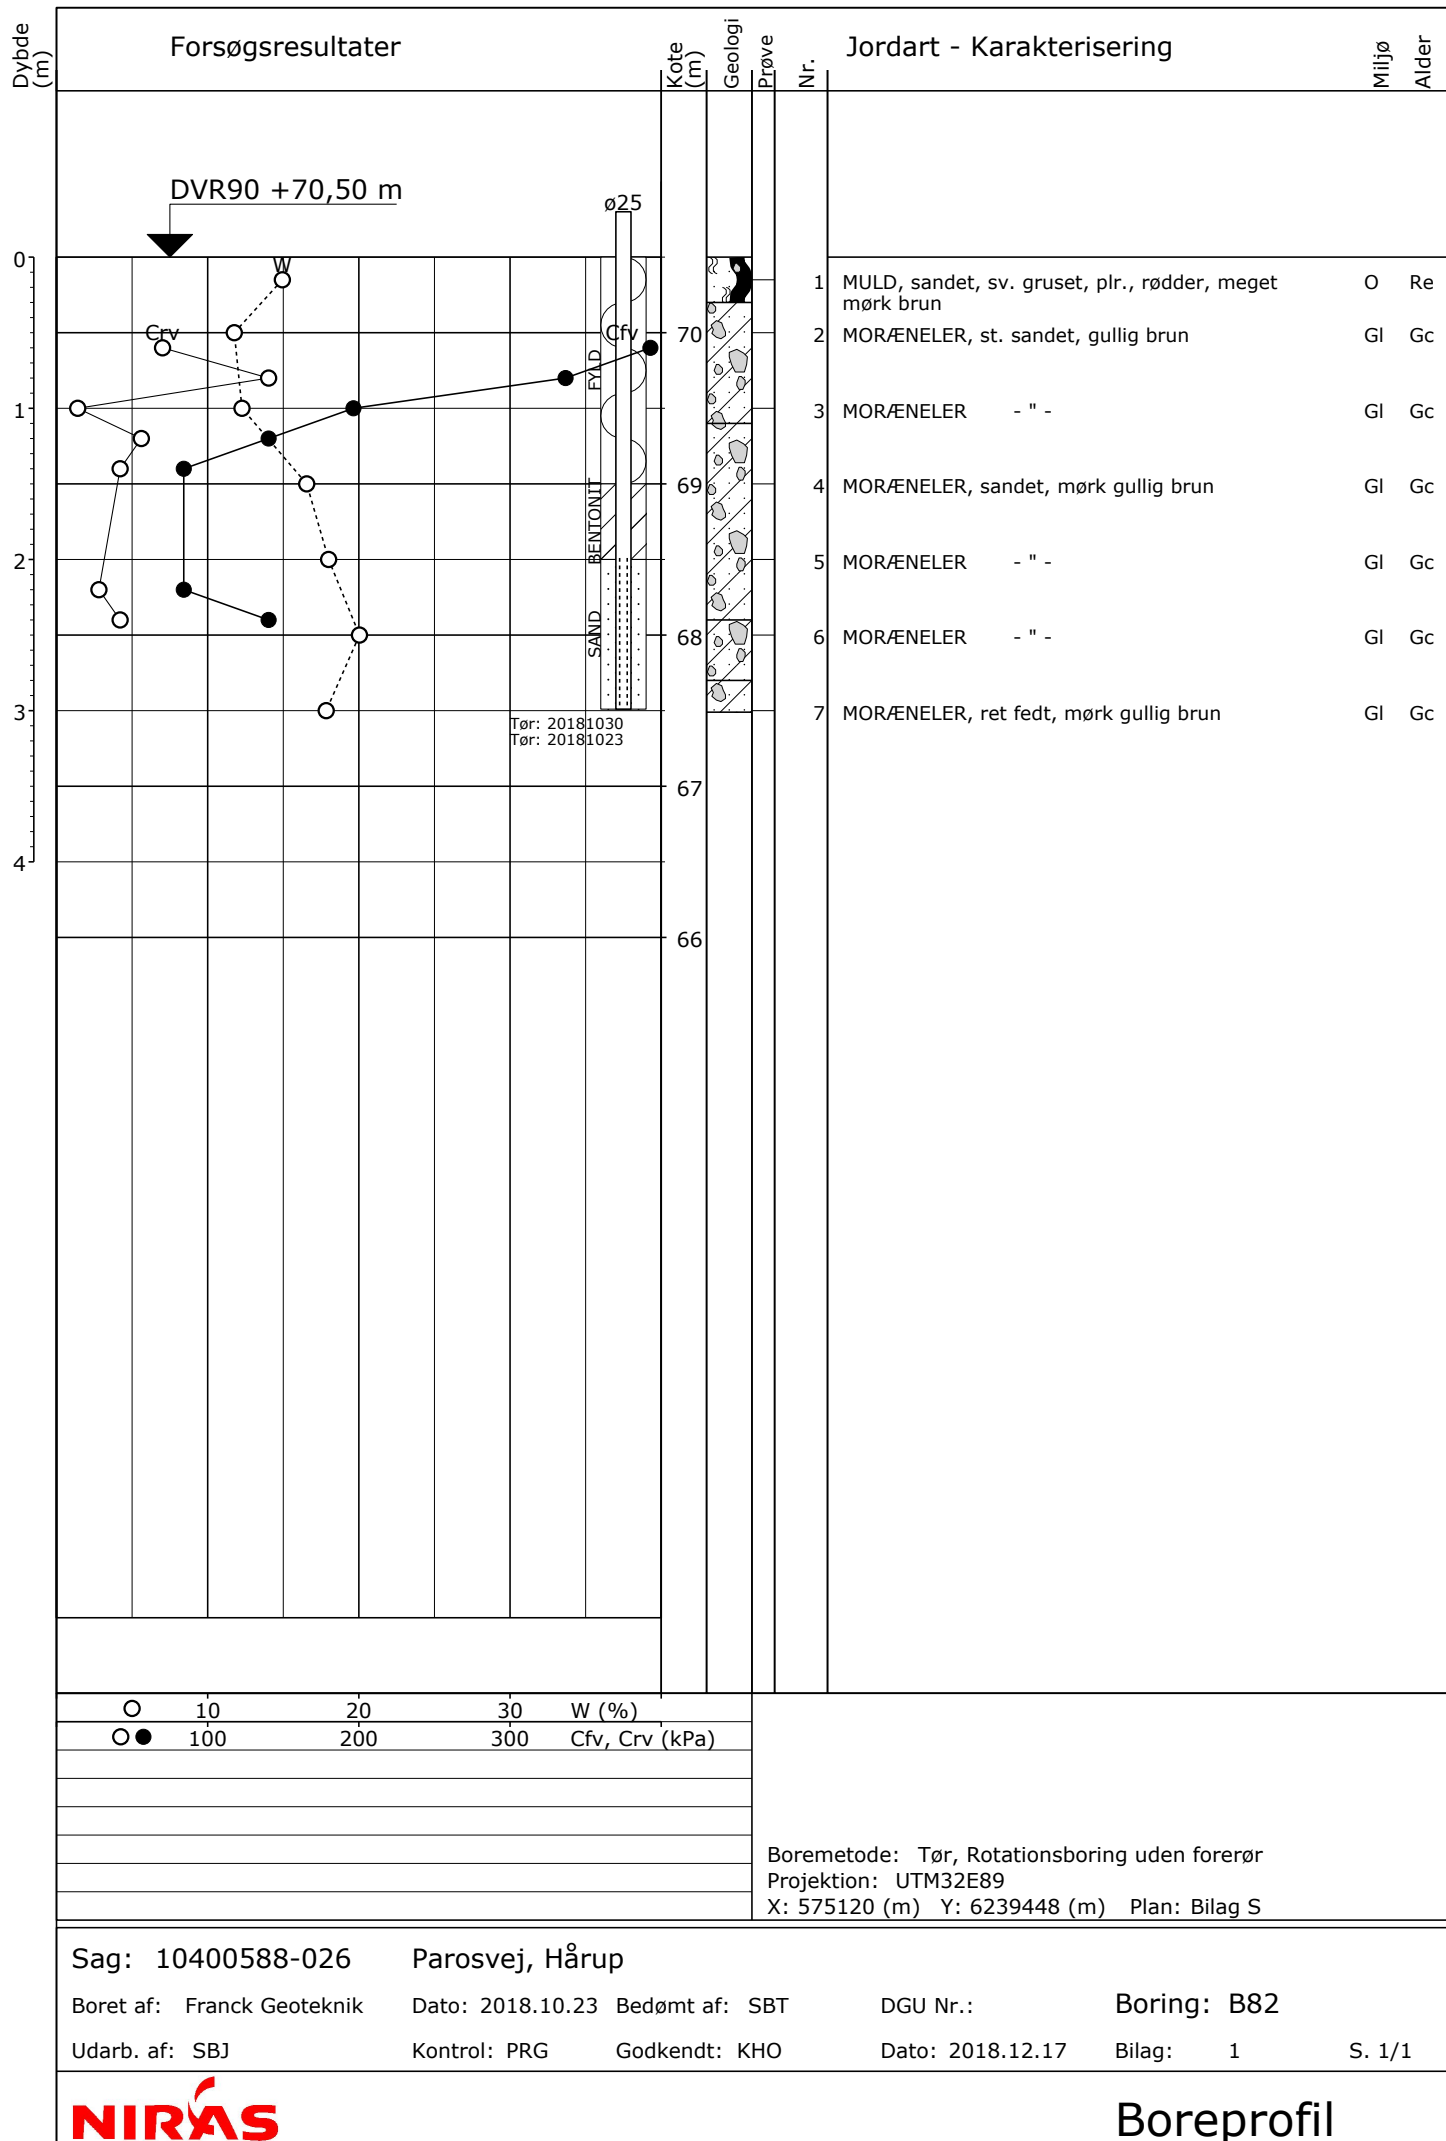
Situationsskitse:

| Boring nr. | B 82 |
| Terrænkote: | +70,5 DVR90 |
| Overside bæredygtige lag: | 0,3 m u. t.<br>+70,2 DVR90 |
| Afrømningsniveau for gulve: | 0,3 m u. t.<br>+70,2 DVR90 |
| Orienterende regningsmæssig bæreevne: | 240 kN/m <sup>2</sup> |

Med bundforhold som truffet i den udførte boring, kan der for kælderløst byggeri og moderate belastninger, forventes gennemført en direkte fundering i/under overside bæredygtige lag eller som min. frostsikker dybde under fremtidig terræn.

Da jordbunden ikke vurderes tilstrækkelig selvdrænende, anbefales det at lægge omfangsdræn.
