# PAROSVEJ 112-176

# PAROSVEJ 116

**Parcel nr. 116, Hårup**

**GEOTEKNISKE FORHOLD**

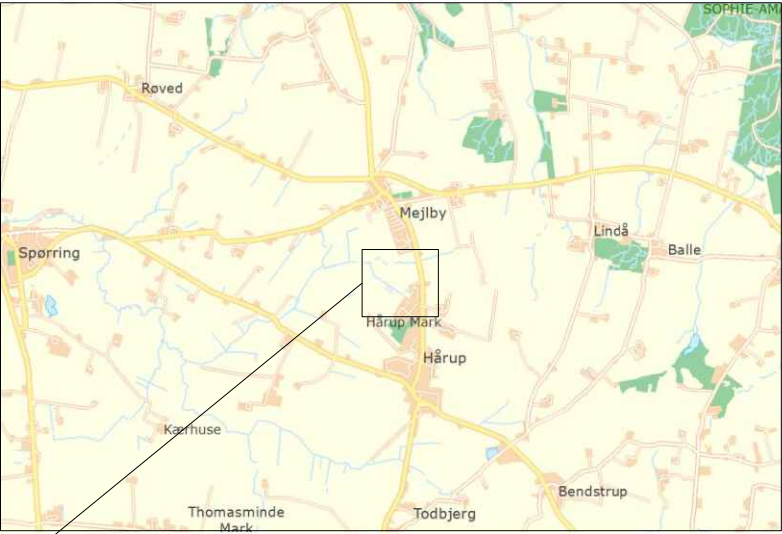
B2

Geotekniske boringer
