# PAROSVEJ 56 - 110

# PAROSVEJ 86

**Parcel nr. 86, Hårup**

**GEOTEKNISKE FORHOLD**

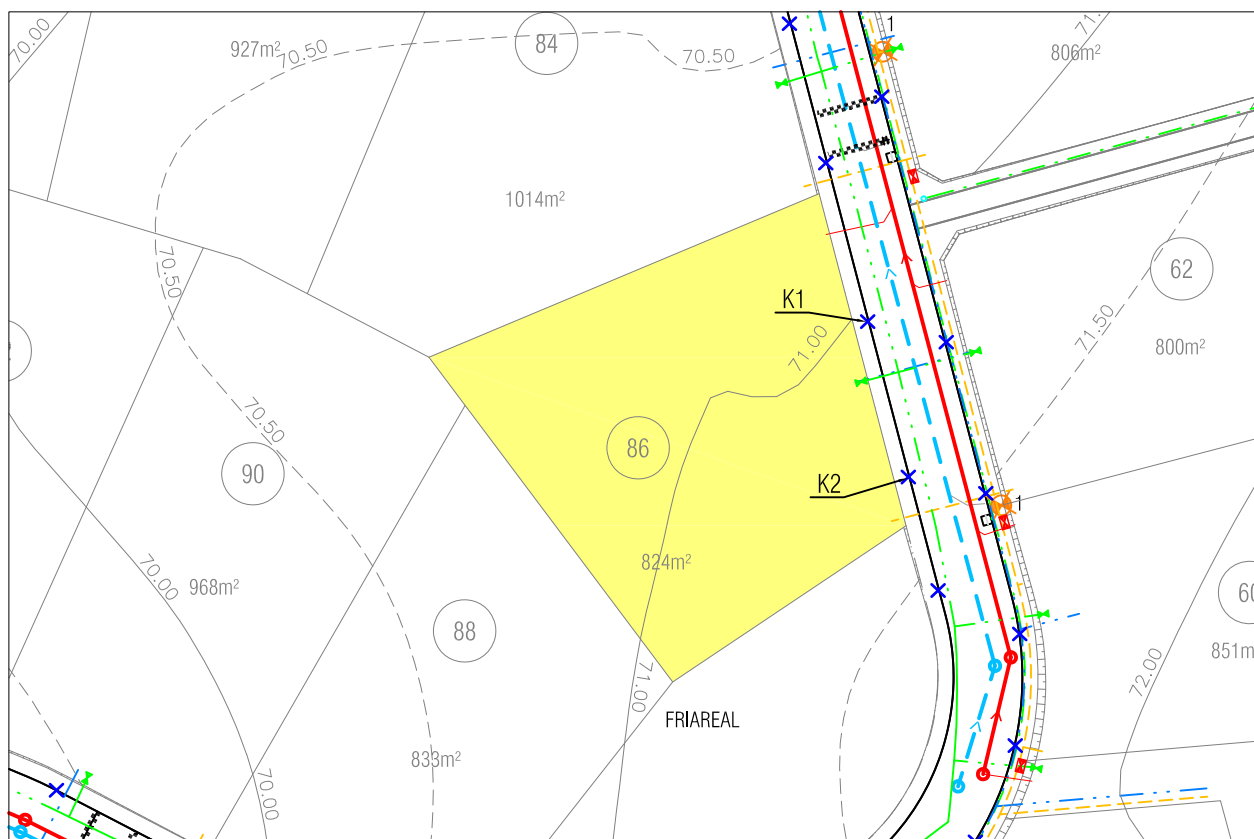
# Parcelkort

Kantstenskote i skel:

K1 : 71.130

K2 : 71.412

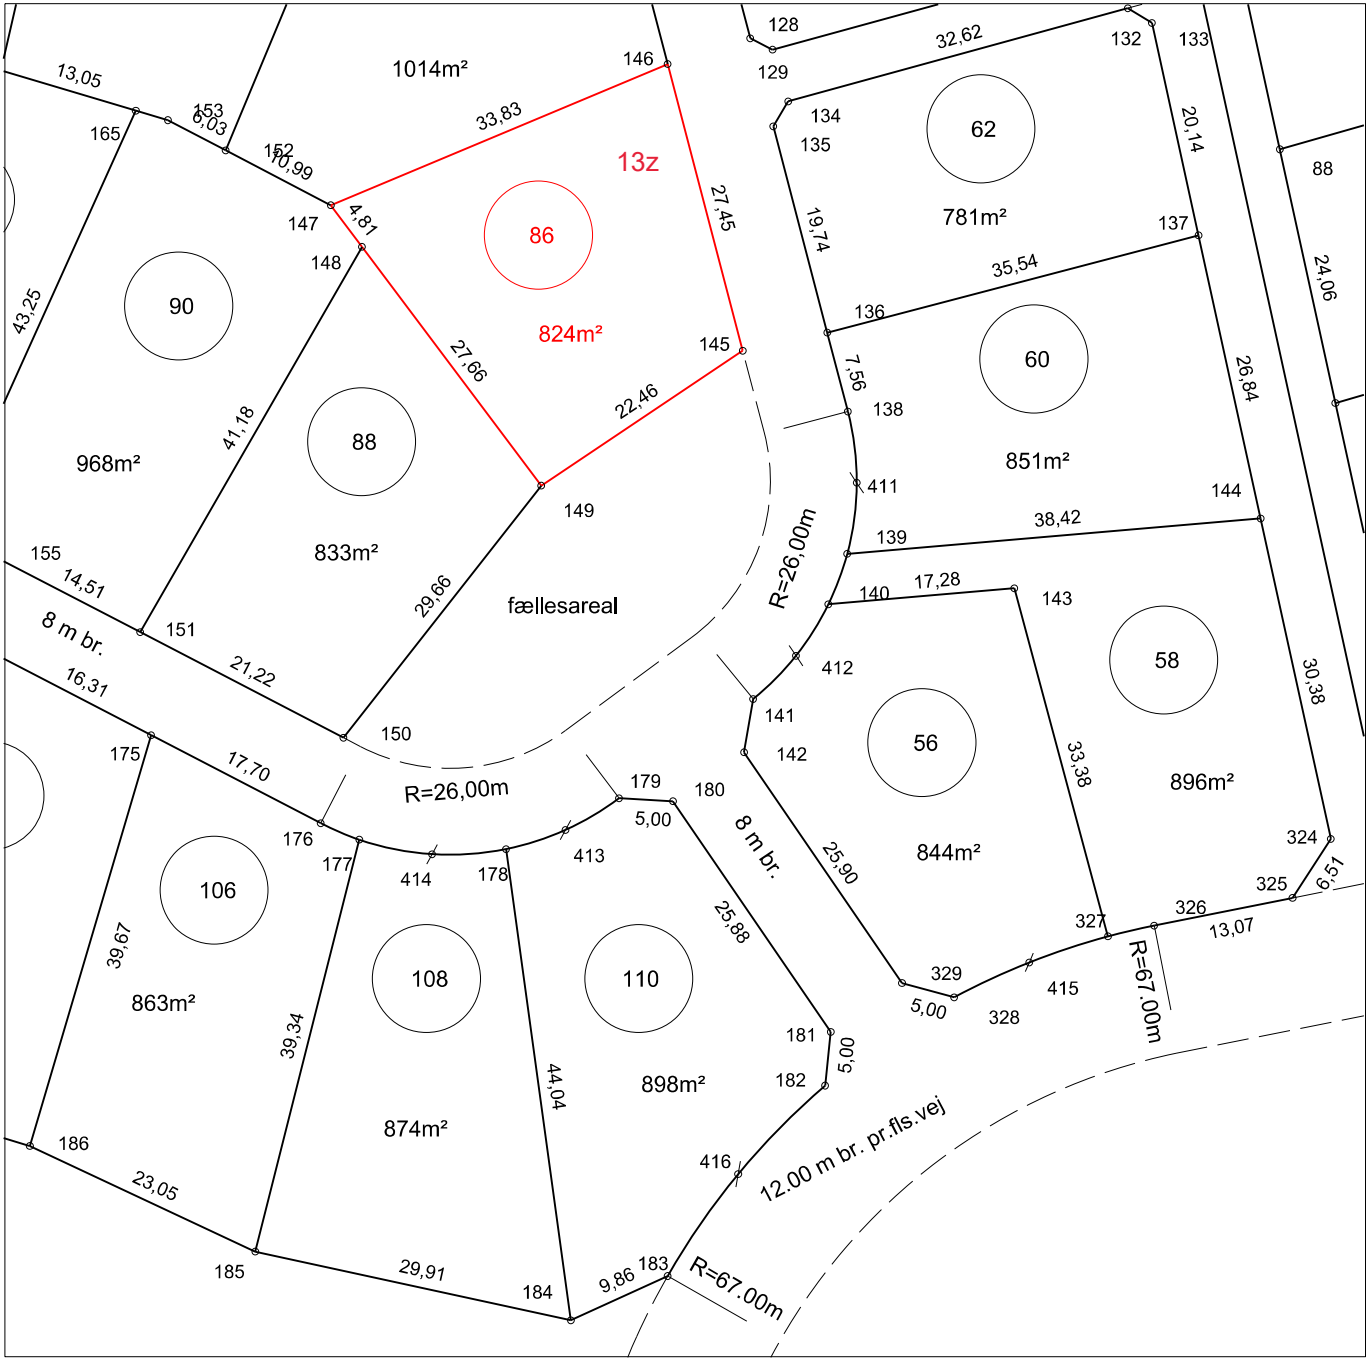
UDSNIT AF MÅLEBLAD

| KOORDINATLISTE | | |

DATA ER I METER IFT SYSTEM34J/GPS

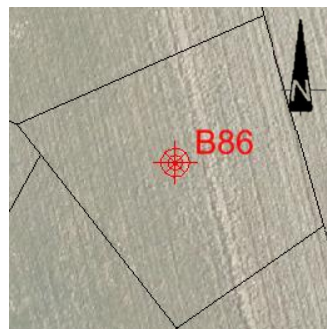
Situationsskitse:

| Boring nr. | B 86 |
| Terrænkote: | +71,0 DVR90 |
| Overside bæredygtige lag: | 0,3 m u. t.<br>+70,7 DVR90 |
| Afrømningsniveau for gulve: | 0,3 m u. t.<br>+70,7 DVR90 |
| Orienterende regningsmæssig bæreevne: | 240 kN/m <sup>2</sup> |

Med bundforhold som truffet i den udførte boring, kan der for kælderløst byggeri og moderate belastninger, forventes gennemført en direkte fundering i/under overside bæredygtige lag eller som min. frostsikker dybde under fremtidig terræn.

Da jordbunden ikke vurderes tilstrækkelig selvdrænende, anbefales det at lægge omfangsdræn.
