# PAROSVEJ 56 - 110

# PAROSVEJ 62

**Parcel nr. 62, Hårup**

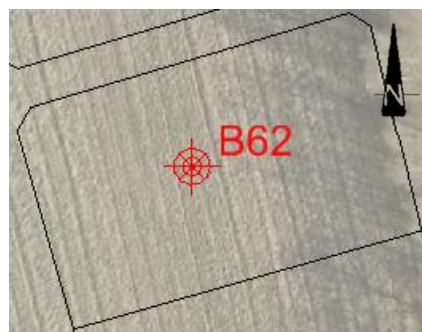
Situationsskitse:

| Boring nr. | B 62 |
| Terrænkote: | +71,7 DVR90 |
| Overside bæredygtige lag: | 0,3 m u. t. |
| Afrømningsniveau for gulve: | 0,3 m u. t. |
| Orienterende regningsmæssig bæreevne: | 210 kN/m <sup>2</sup> |

Med bundforhold som truffet i den udførte boring, kan der for kælderløst byggeri og moderate belastninger, forventes gennemført en direkte fundering i/under overside bæredygtige lag eller som min. frostsikker dybde under fremtidig terræn.

Da der er truffet leraflejringer med lavere styrkeparametre under funderingsniveau, skal der undersøges for gennemlokning til de trufne slappe aflejringer.

Da jordbunden ikke vurderes tilstrækkelig selvdrænende, anbefales det at lægge omfangsdræn.
