# PAROSVEJ 56 - 110

# PAROSVEJ 94

**Parcel nr. 94, Hårup**

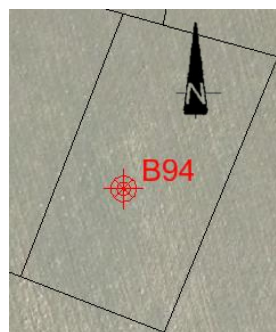
Situationsskitse:

| Boring nr. | B 94 |
| Terrænkote: | +69,1 DVR90 |
| Overside bæredygtige lag: | 0,3 m u. t. |
| Orienterende regningsmæssig bæreevne: | 240 kN/m <sup>2</sup> |

Med bundforhold som truffet i den udførte boring, kan der for kælderløst byggeri og moderate belastninger, forventes gennemført en direkte fundering i/under overside bæredygtige lag eller som min. frostsikker dybde under fremtidig terræn.

Da der er truffet leraflejringer med lave styrkeparametre under funderingsniveau, skal der undersøges for gennemlokning til de trufne slappe aflejringer.

Da jordbunden ikke vurderes tilstrækkelig selvdrænende, anbefales det at lægge omfangsdræn.

Da jordbunden består af overvejende lavpermeable aflejringer i form af ler, vurderes grunden ikke egnet for nedsivning.
