# PAROSVEJ 112-176

# PAROSVEJ 174

# Parcelkort

**Parcel nr. 174, Hårup**

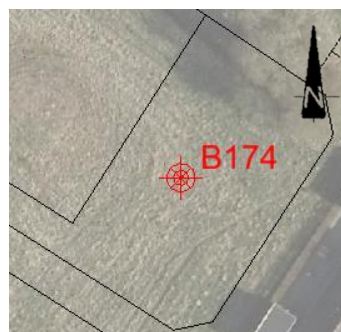
Situationsskitse:

| Boring nr. | B 174 |
| Terrænkote: | +70,7 DVR90 |
| Overside bæredygtige lag: | 0,3 m u. t. |
| Orienterende regningsmæssig bæreevne: | 160 kN/m <sup>2</sup> |

Med bundforhold som truffet i den udførte boring, kan der for kælderløst byggeri og moderate belastninger, forventes gennemført en direkte fundering i/under overside bæredygtige lag eller som min. frostsikker dybde under fremtidig terræn.

Da jordbunden ikke vurderes tilstrækkelig selvdrænende, anbefales det at lægge omfangsdræn.

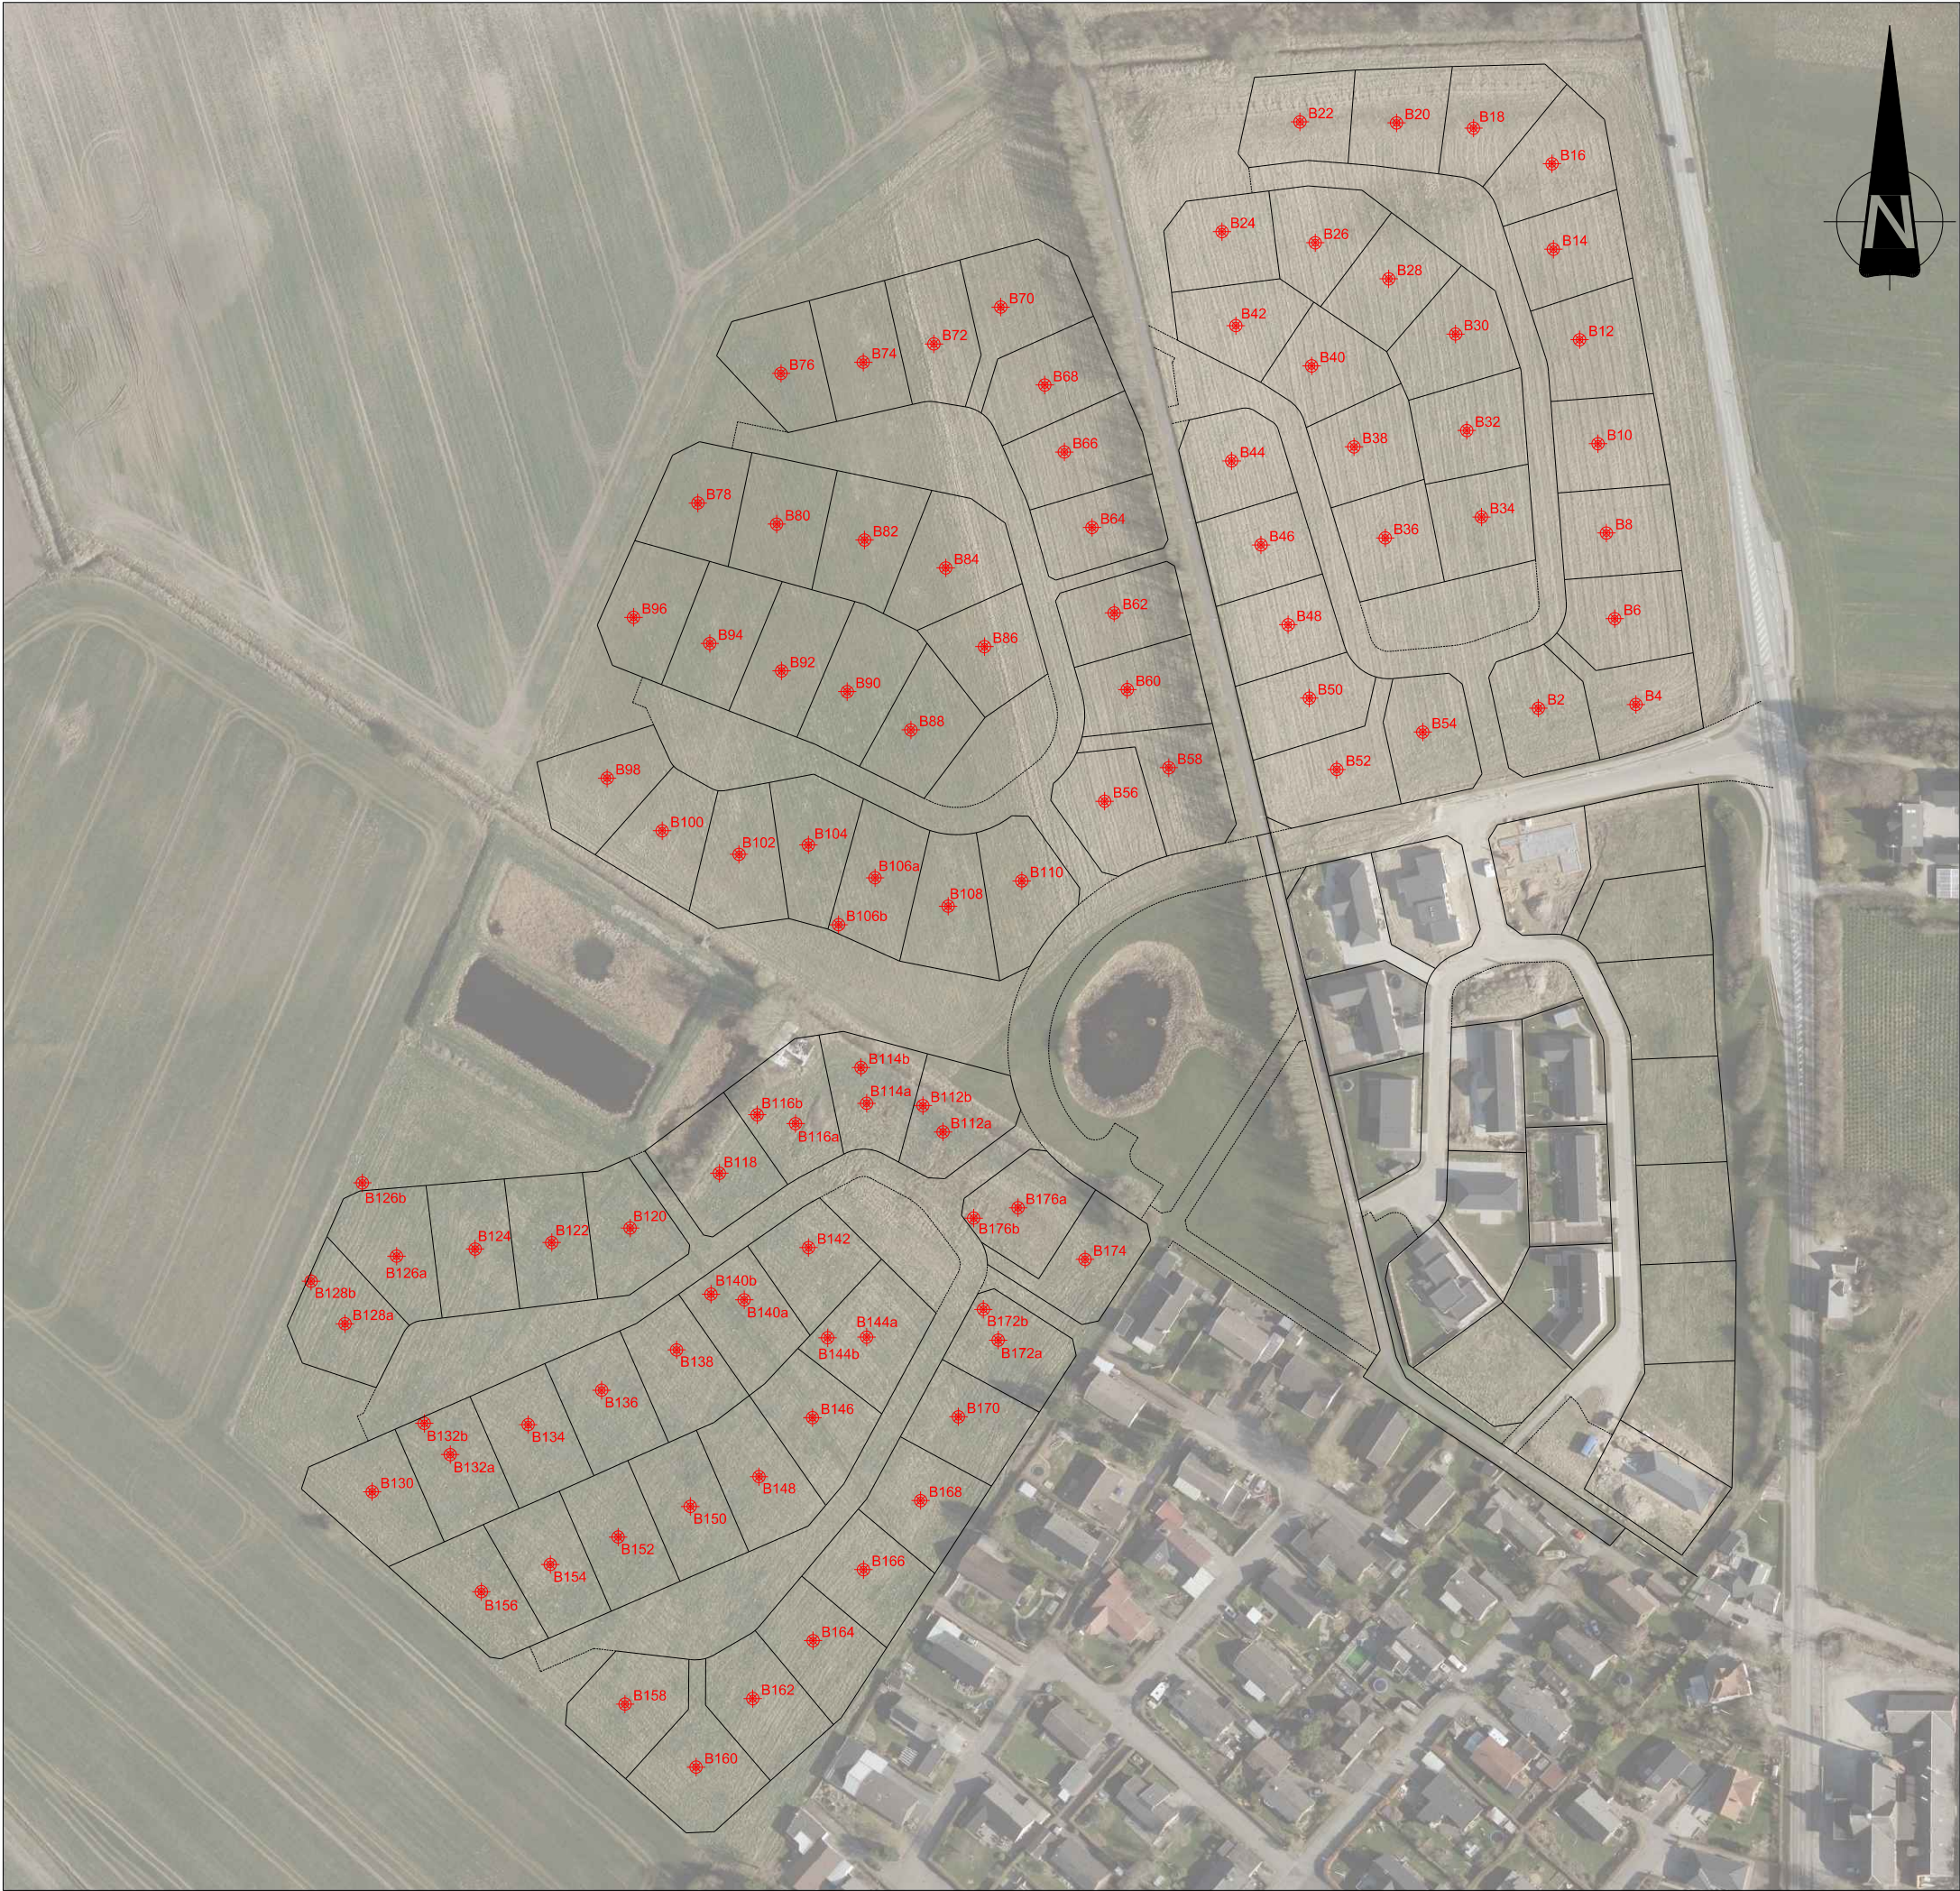
# Forsøgsresultater

| Jordartssignatur | Situationsplan | Boreprofil |
